# VILLA LA ROCCA

## DOKUMENTATION

## ERFASSUNG UND ERTÜCHTIGUNG VON TRAGWERKEN

**MD**  
**VOLTERRA WORKSHOP - DIGITALE BAUAUFNAHME UND ENTWERFEN**

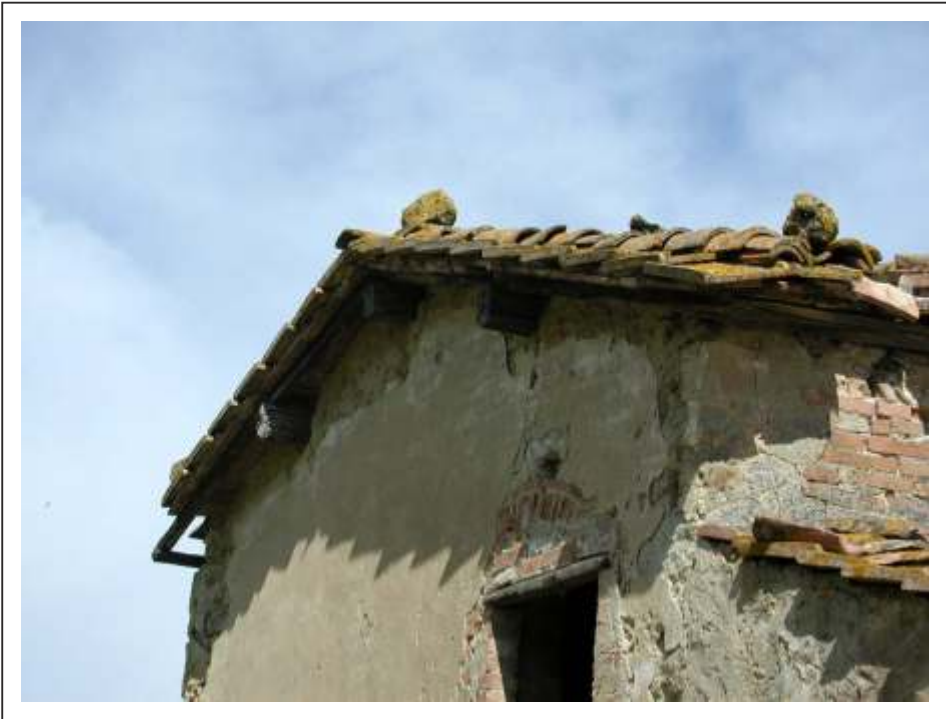
## ABBILDUNG NR. 025

Diese Nahaufnahme zeigt den Traufbereich des in Abbildung 026 beschriebenen Daches. An der Giebelseite ist ein Dachüberstand von ca. 25 cm vorhanden, der teilweise anfängliche Bauschäden aufweist, die sich in Form von defekten Dachpfannen zeigen.

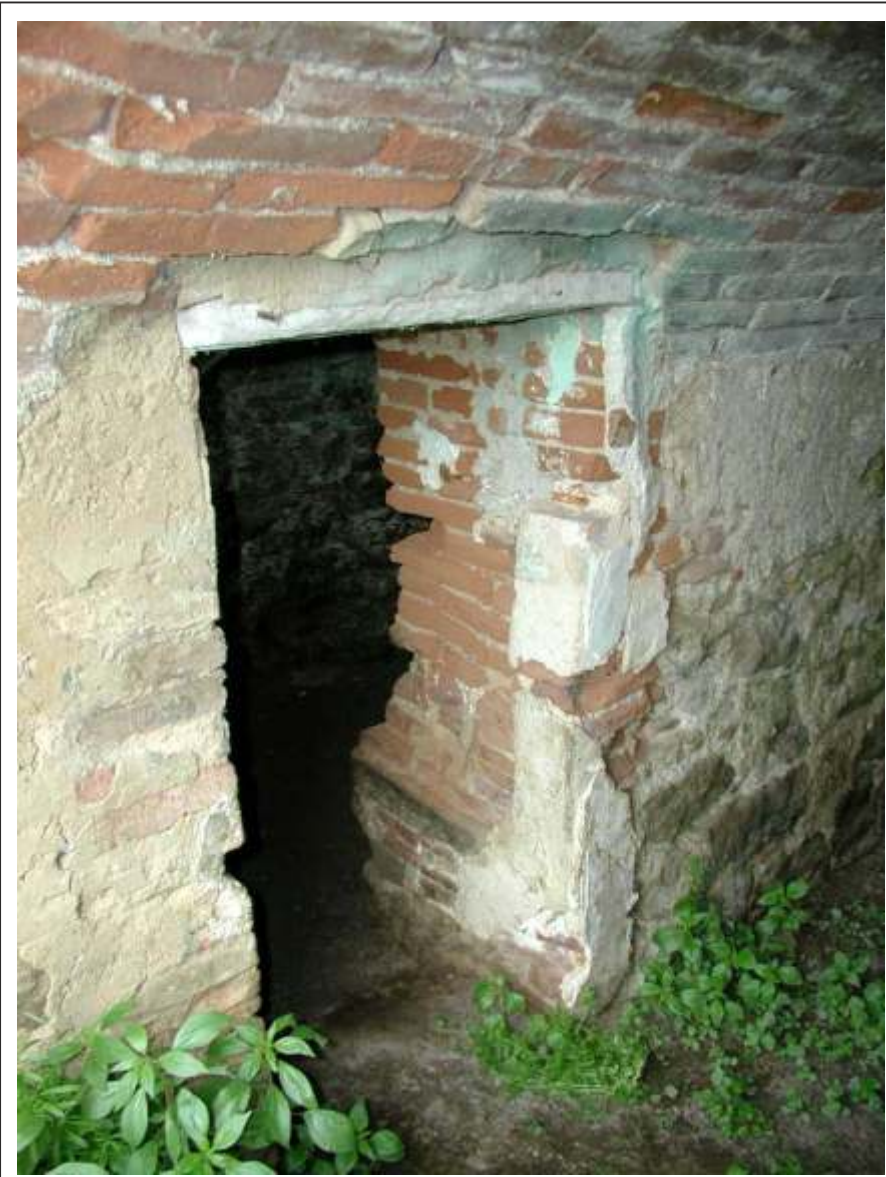
#### ABBILDUNG NR. 049

In dieser Abbildung ist die Öffnung ( H=1.00 m ) zum Raum des Kellers 1 zu sehen. Diese liegt auf der linken Seite und befindet sich im Gewölbe- gang zwischen dem Eingang und Turmgemäuer. Vereinzelt entdeckt man auf dem Boden des langen Ganges zum Turm Grönpflanzen und Efeuge- wächse, die aufgrund des feuchten, kühlen und schat- tigen Platzes, beste Über- lebensmöglichkeiten be- sitzen. Die Gewölbedecke ist in einem äusserst guten Zustand und wurde damals mit Ziegeln vermauert.

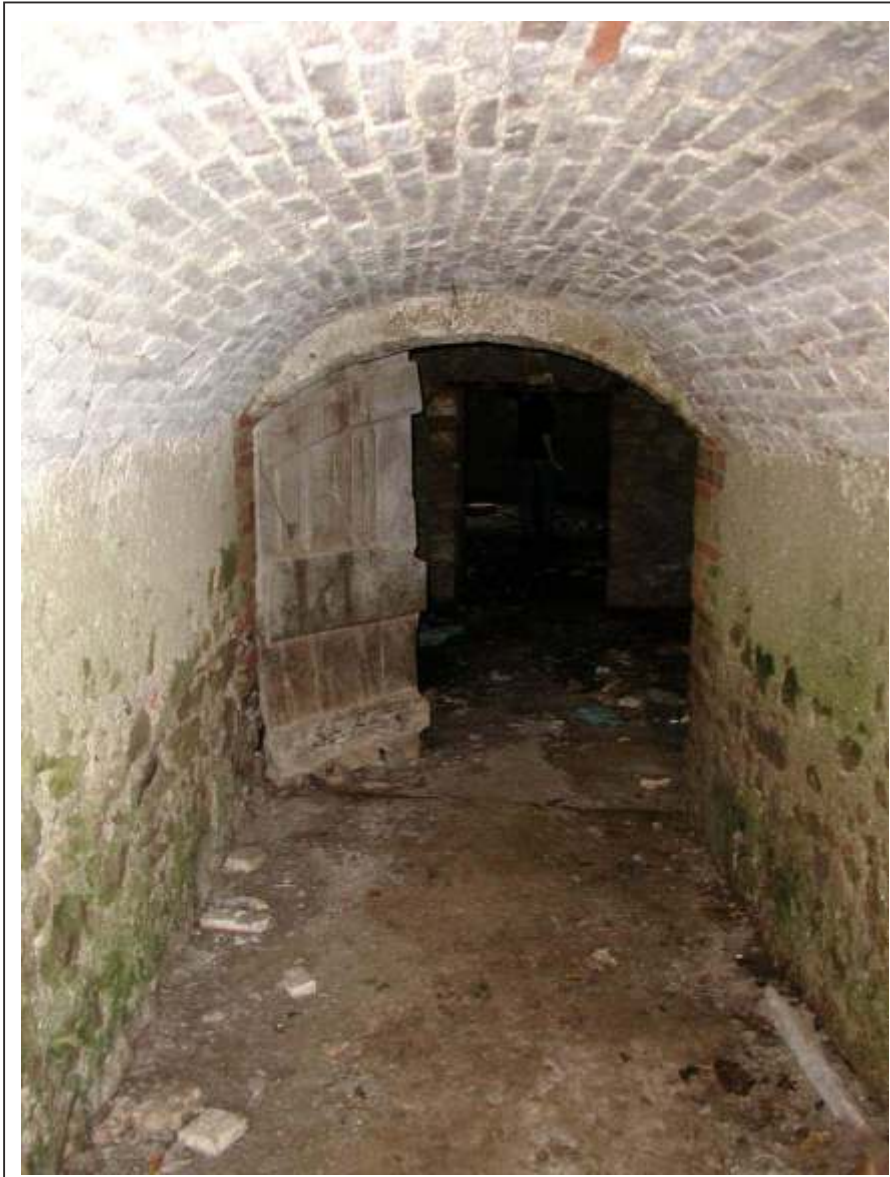
## ABBILDUNG NR. 051

Wir befinden uns hier kurz vor dem Eingang zum Turmraum des Kellergeschosses. Am Ende des Gewölbeganges ist der Turmraum durch eine Holztüre von dem Kellergang abgeriegelt. Wunderschön ist hier die gemauerte Ziegelgewölbedecke zu erkennen, die hin und wieder vereinzelt ein paar Ausblühungen aufweist. Durch den ungeschützten Zugang des Ganges mit dem Freiraum sind die Wände des Kellers, vor allem die des Ganges, mit Grünsporn befallen, was auf feuchte Stellen des Kellers hinweist.

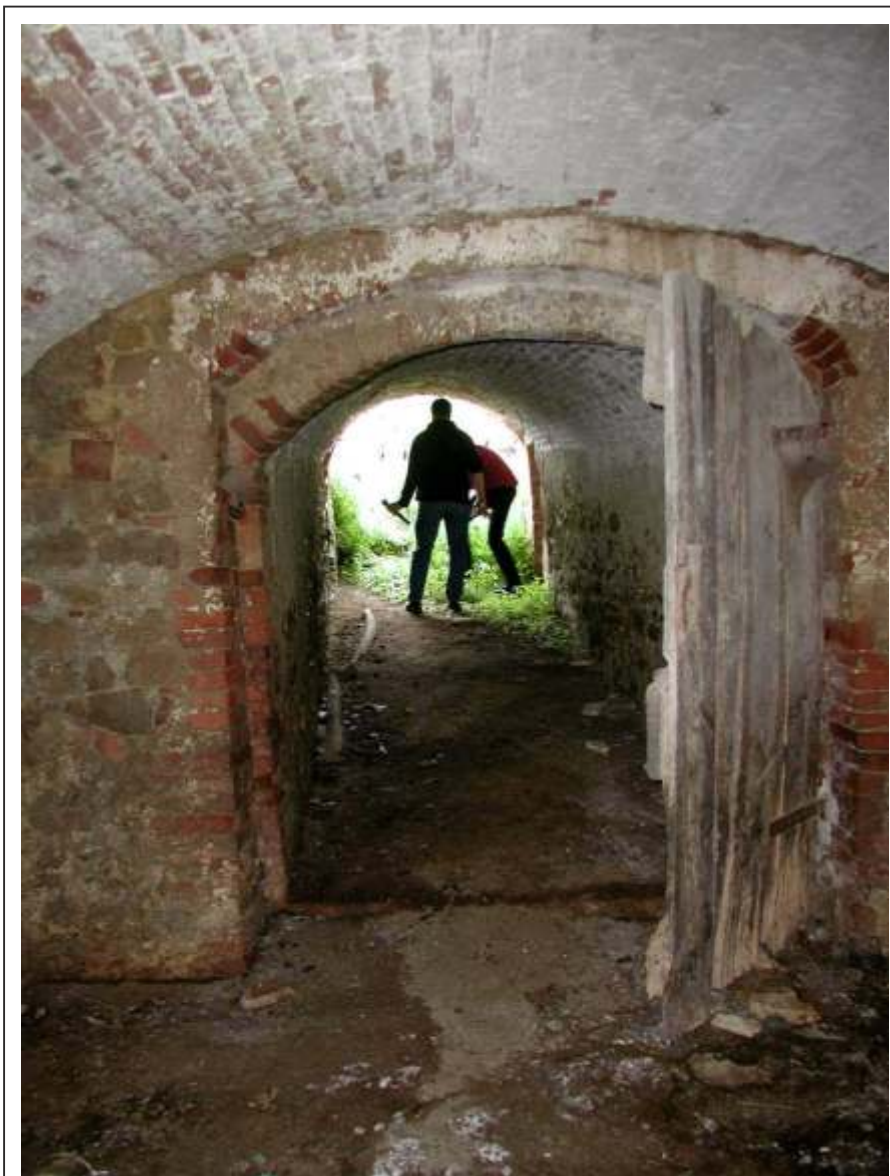
## ABBILDUNG NR. 052

Zu sehen ist die Innenraumansicht aus dem Turmgemäuer. Jedoch erkennt man nun den Blick durch den Gewölbegang ins Freie, indem gerade Dipl.-Ing. Matthias Wirths und Student Robert Pahle einige Masze der Räume nehmen. Auch die unebene Bodenfläche wird auf diesem Bild hervorragend deutlich. Weiter fällt auf, dass der Boden des Turmes erhebliche feuchte Stellen des Bodens aufweist, das darauf schließt, dass sich das Mauerwerk dort nicht mehr in so gutem Zustand befindet.

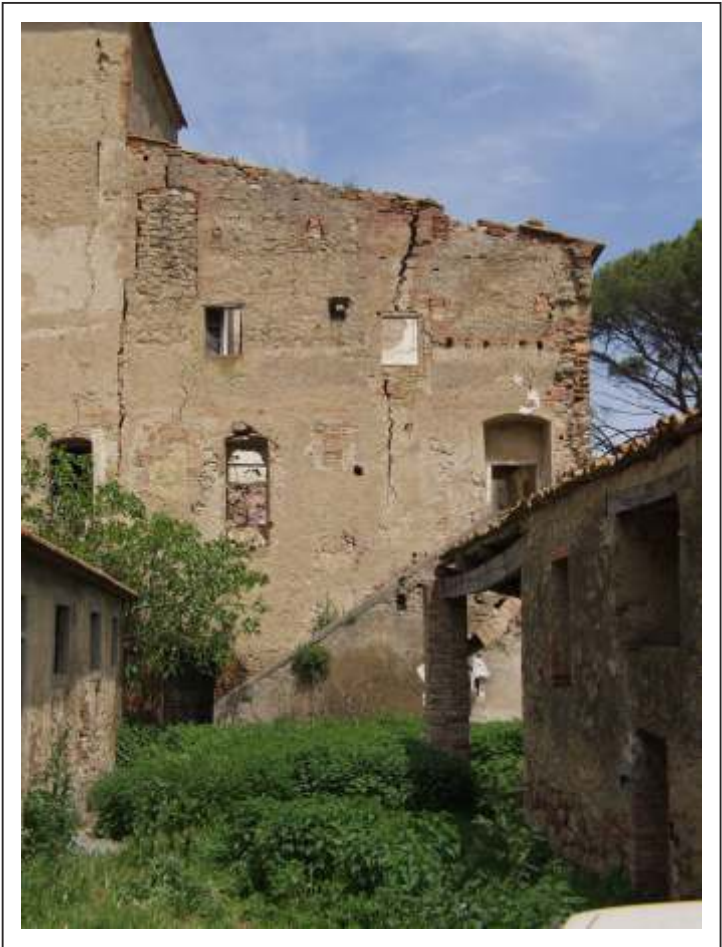
**ABBILDUNG NR. 067**

Blickrichtung vom Innenhof ( vor dem Eingang zum Raum 9 ) auf die Wand des Hauptgebäudes mit all ihren Öffnungen. Beängstigend wirken die grossen Risse inmitten dieser Wände. An der Ecke zur Ostfassade, überhalb des Podestes, erkennt man noch eine Abbruchkante, die daraufhin schliessen lässt, das das Hauptgebäude einmal größer war.

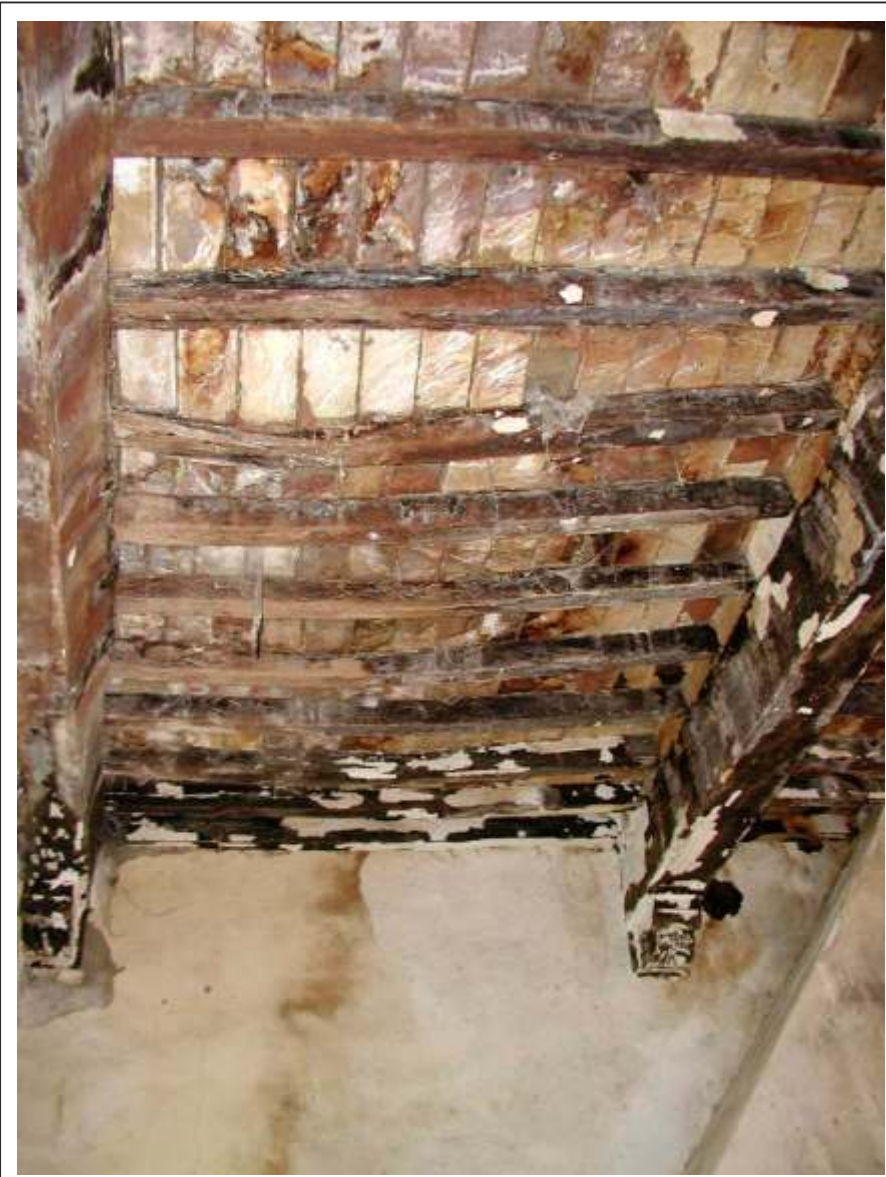
**ABBILDUNG NR. 096**

Ausschnitt der Ansicht aus der Deckenkonstruktion im Raum 23 des Kaminzimmers . Diese Aufnahme zeigt eine deutliche Durchbiegung der Primär- und Sekundärholzbalkenlage. Ausserdem sind die jeweils äusseren Randbalken etwas schmaler ausgebildet, da sich im Endfeld aufgrund der Lastverteilung nur eine halbe Einzugsbreite ergibt. Als Abschluss der Deckenkonstruktion liegen über der 2 Balkenlage Tonziegel, die für die damaligen Verhältnisse eine hohe Festigkeit hatten und somit ein guter Baustoff waren.

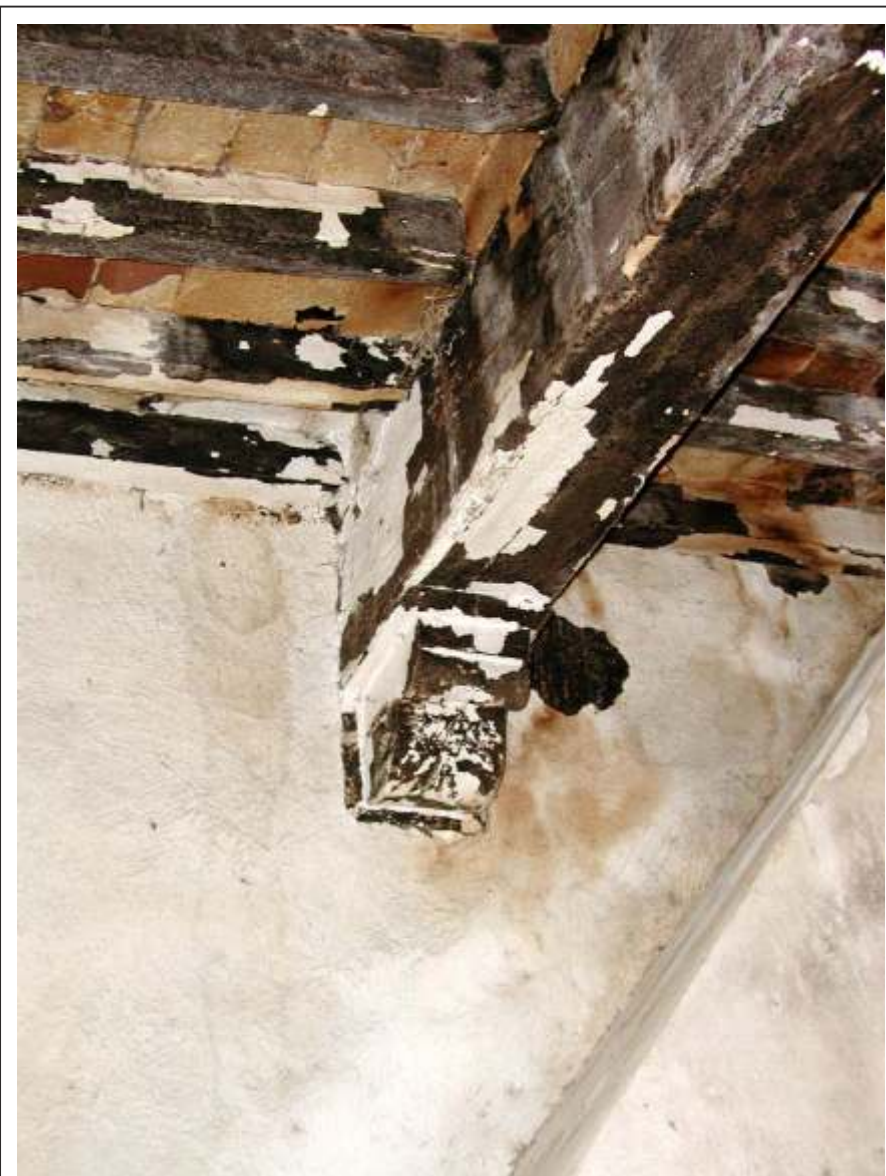
**ABBILDUNG NR. 097**

Dargestellt ist eine Detailaufnahme des zweiten Balkens des in Abbildung 096 beschriebenen Balkens. Man erkennt, dass die Oberfläche schon von ziemlich von Pestizieten und Pilzen angegriffen ist und es nur noch eine Frage der Zeit ist, andern die Balken bzw. sämtliche andere Konstruktion ihre Tragfähigkeit verlieren. Desweiteren sind die Putzflächen der Wände schon von zahlreichen Durchfeuchtungen und Flecken gekennzeichnet, was auf kein gesundes Raumklima hinweist.

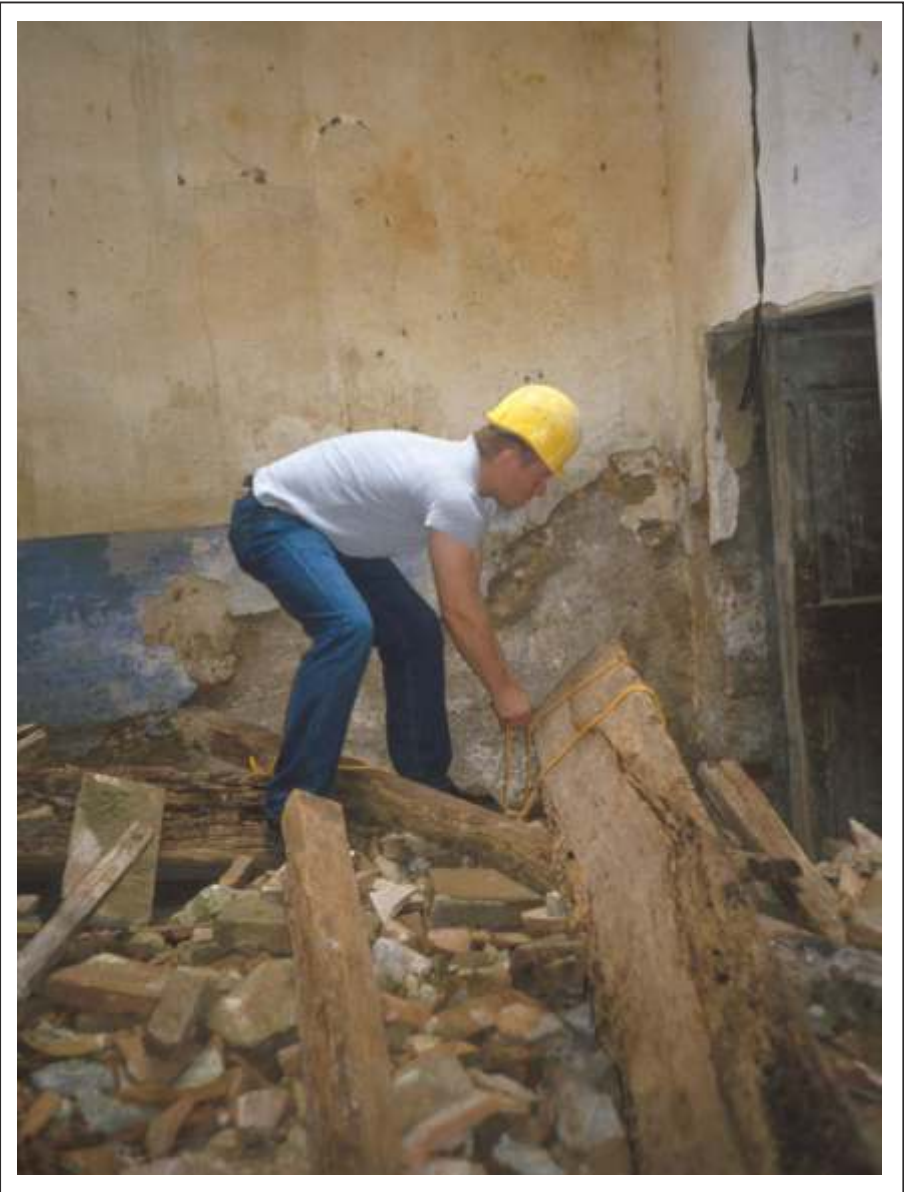
## ABBILDUNG NR. 098

Herr Prof. Michael Lenhart vorbildlich mit Bauhelm bei Beseitigung der eingestürzten Deckenbalken. Er befindet sich im vorderen Teil des Kaminzimmers im Erdgeschoss. Rechts die Türöffnung führt zum Raum 22, der vom Fussbodenniveau ca. 22 cm tiefer als der sichtbare Raum liegt. Unschwer zu übersehen sind die Unmengen von Bauschutt, die von den Räumen in den Obergeschossen stammen. Der langsam von den Wänden abplatzende Wandputz wird hinter Herrn Lenhart sichtbar.

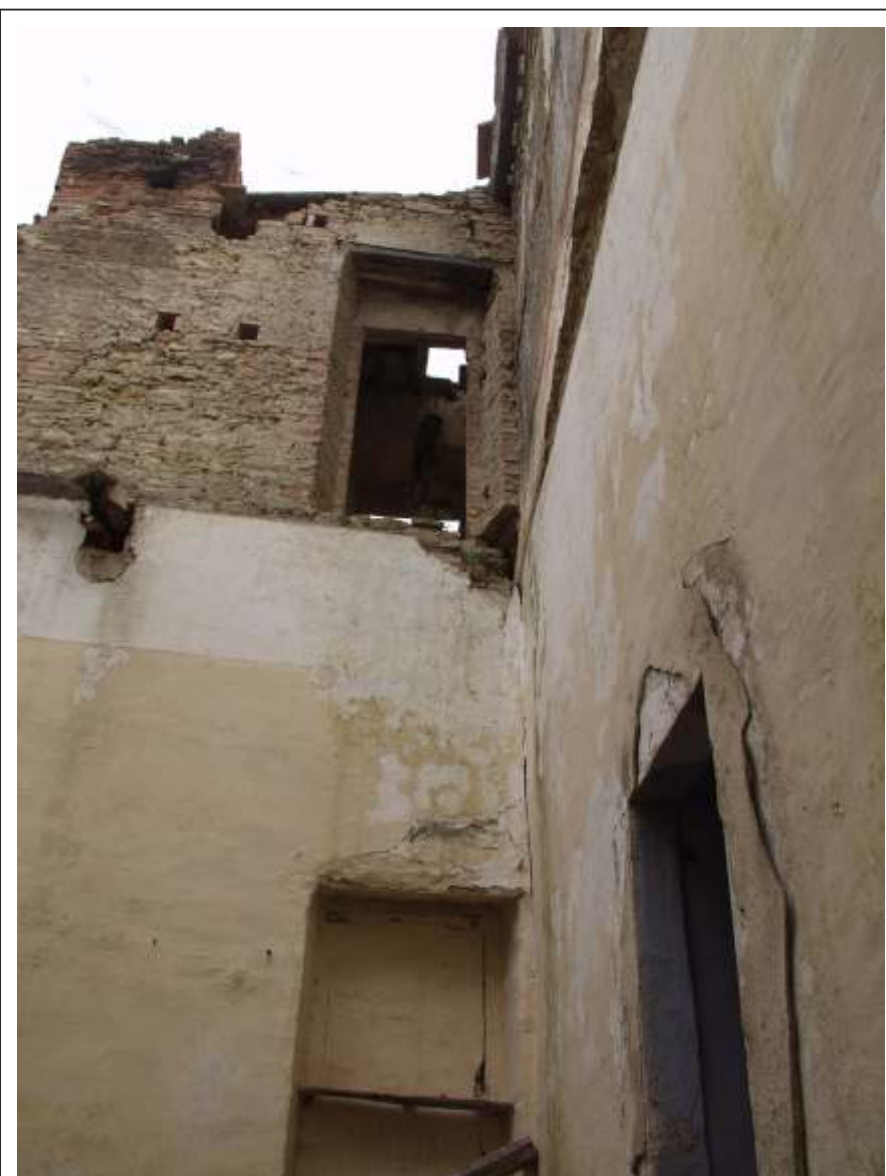
#### ABBILDUNG NR. 107

Rechts im Bild ist der Eingang zum Turm im 1. Obergeschoss zu erkennen. Deutliche Putzrisse kennzeichnen diese Wände. Inmitten dies Bildes eine zugemauerte Öffnung, die früher einmal der Zugang zum Treppenhaus vom 1. OG zum 2. OG war. Heute erreicht man die Treppe nur durch das Raum 28 über der Posthalterei. Oben sieht man die Öffnung im 2. Obergeschoss vor dem Podest zum Eingang des Turmes . Links im Bild ist der Schornstein des Kamin aus dem EG. zu erkennen.
