# VILLA LA ROCCA

## DOKUMENTATION

## ERFASSUNG UND ERTÜCHTIGUNG VON TRAGWERKEN

**MD**  
**VOLTERRA WORKSHOP - DIGITALE BAUAUFNAHME UND ENTWERFEN**

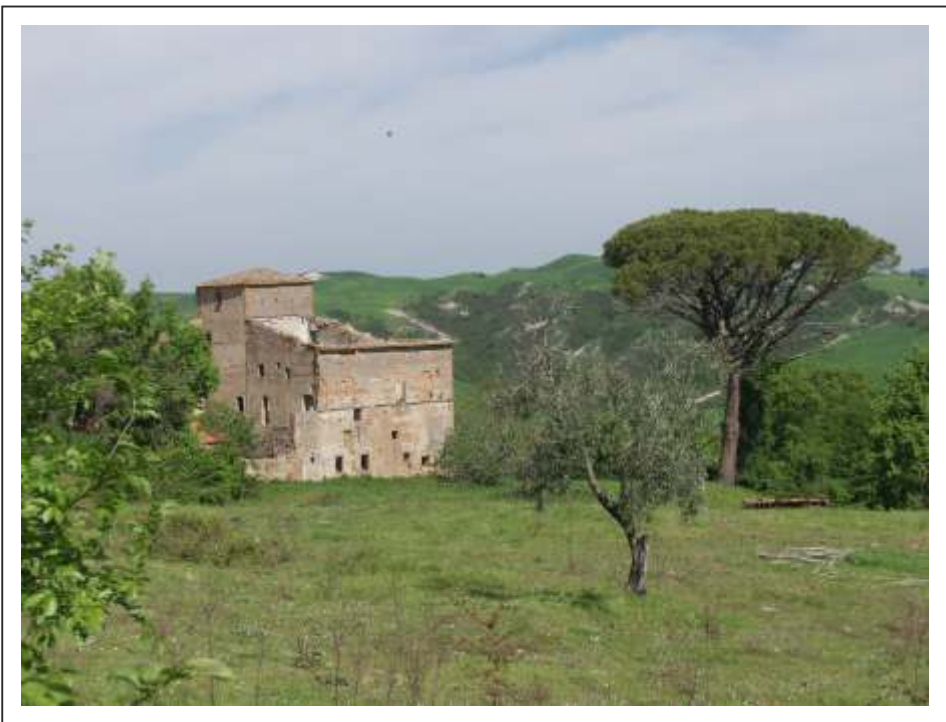
**ABBILDUNG NR. 017**

Übersicht Villa la Rocca :  
**Hauptgebäude von Westen**

Blickwinkel von Süd-Westen oberhalb der Zuwegung auf das Hauptgebäude der Westfassade. Zu erkennen ist das eingestürzte Dach des Hauptgebäudes. Rechts im Bild der markante Baum, der sich wunderbar in die umgebende Landschaft einpasst.

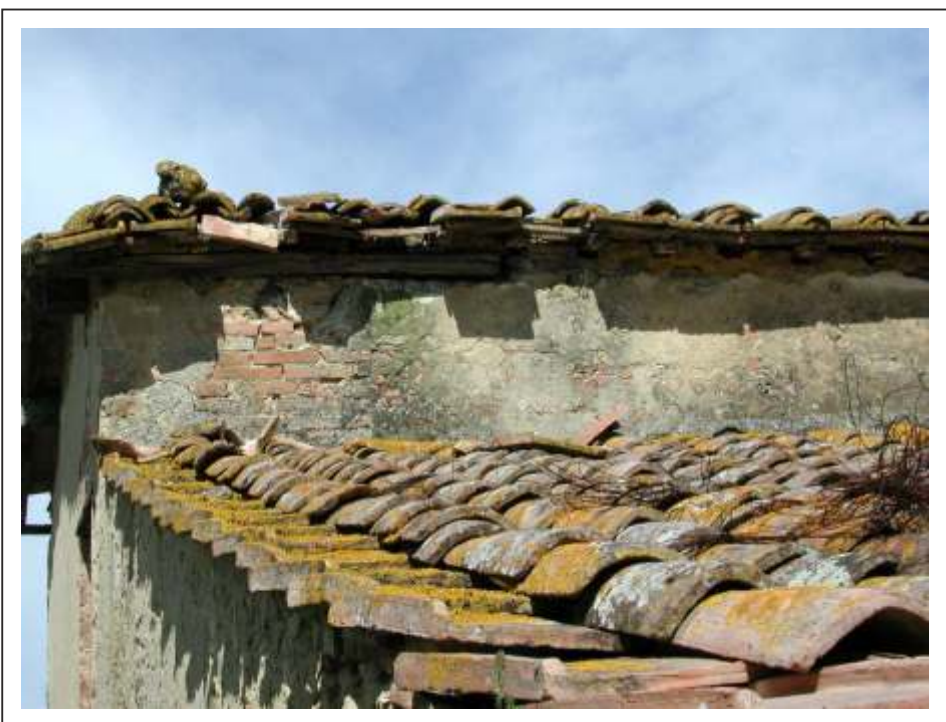
## ABBILDUNG NR. 026

Bei der Dacheindeckung der Innenhofräume handelt es sich um eine alte Ziegel-Mönchs- und Nonnedeckung. Die Randeindeckung besteht aus einer artverwandten Biberschwanzziegeldeckung, die heute noch bei einfachen Bauten verwendet wird.

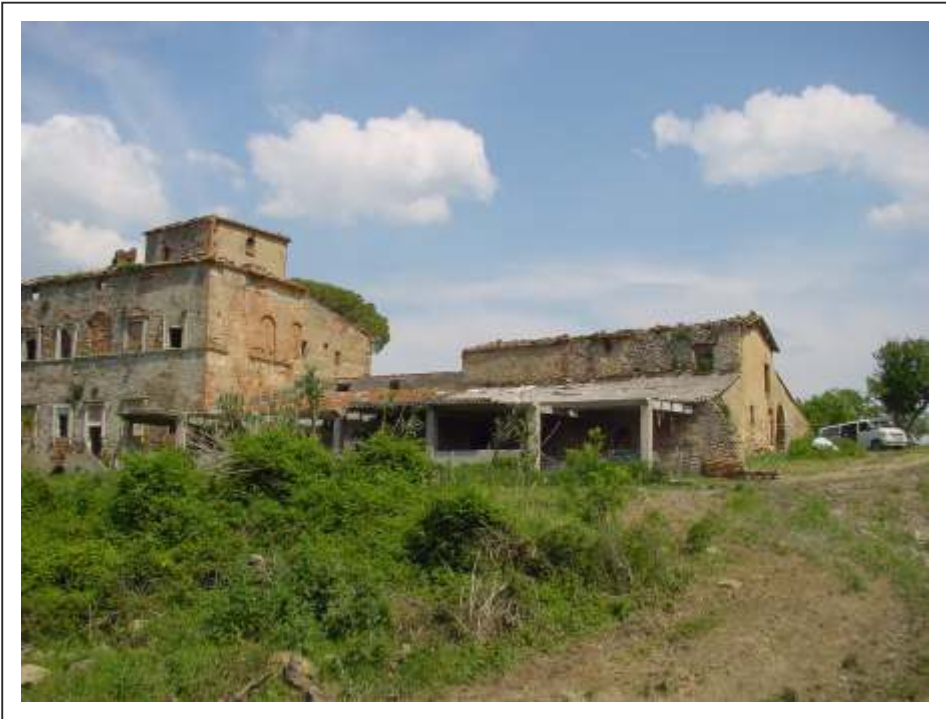
**ABBILDUNG NR. 028**

Darstellung der Gesamtsituation der Westfassade mit Hauptgebäude und vorge-lagerten Stallungen. Rechts im Bild das 2 geschossige Satteldachgebäude. In dieser Perspektive wird die vorhandene Topographie und Vegetation des Geländes deutlich.

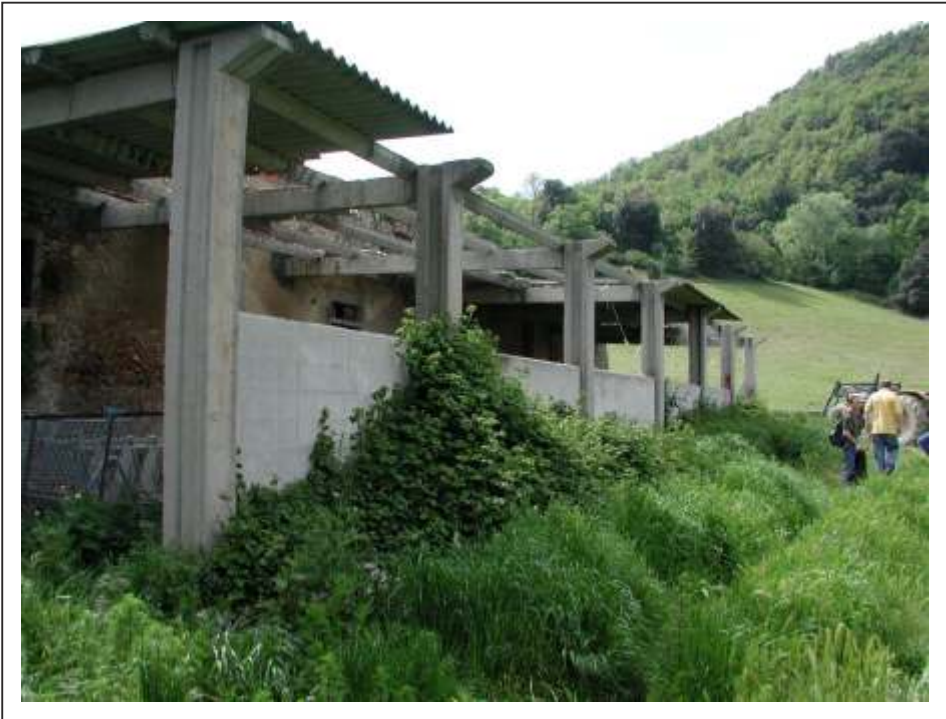
### ABBILDUNG NR. 031

Eine perspektivische Aufnahme des Betonstalles. Wie im Vordergrund zu erkennen, besteht die Eindeckung aus Wellblech, das zum grössten Teil nicht mehr vorhanden bzw. beschädigt ist. Im Hintergrund der "Monte Voltraio", d. im DGM erläutert worden ist.

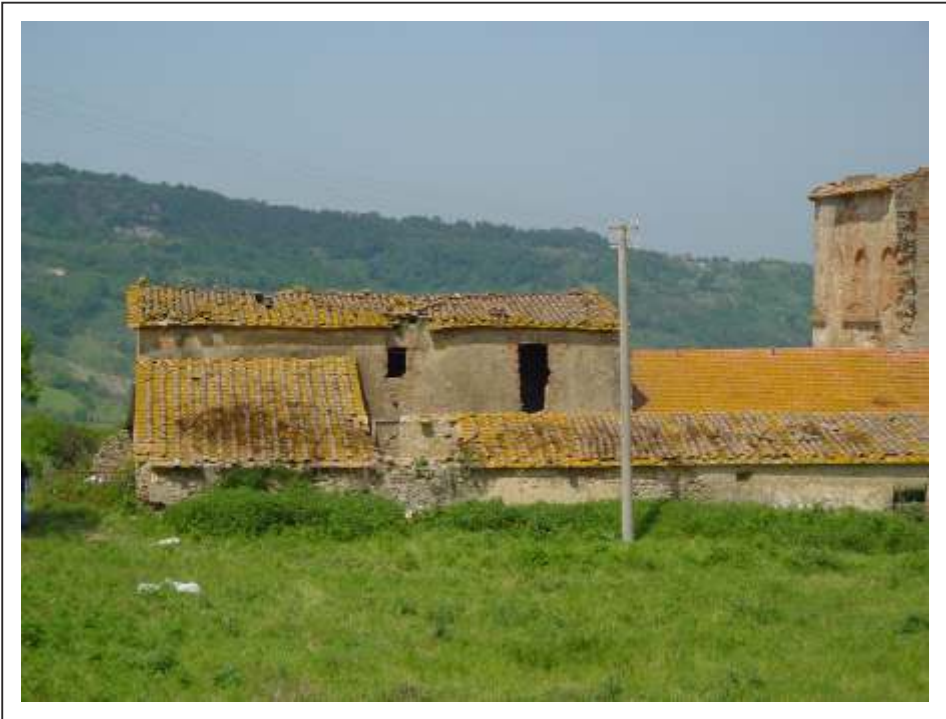
**ABBILDUNG NR. 037**

Blickrichtung auf den südlichen Ausschnitt der Ostfassade. In dieser Perspektive wird das eingestürzte Dach über dem Lagerraum 13 sichtbar. Ebenfalls sind in dem dahinterliegenden Satteldach einige Löcher in der Dachebene vorhanden.

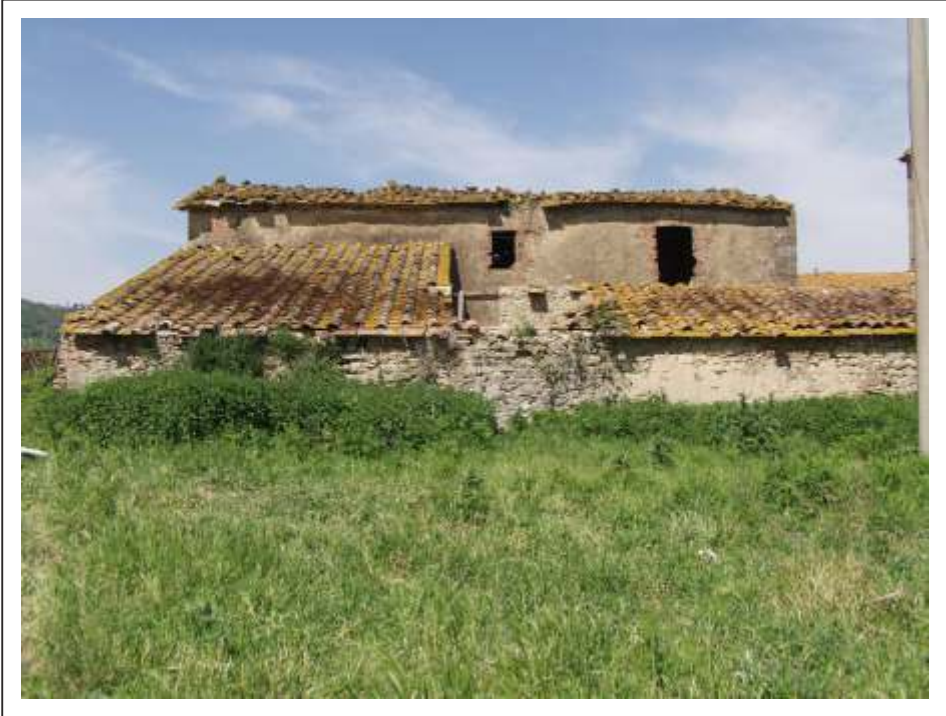
#### ABBILDUNG NR. 040

Teilansicht von Osten auf den Lager- und Stallungsbereich. In dieser Ansicht werden die beiden Öffnungen im 1. Obergeschoss des Satteldachgebäudes an der Ostfassade erkennbar. Das Dach des Sattels ist auch schon einer Durchbiegung unterfallen.

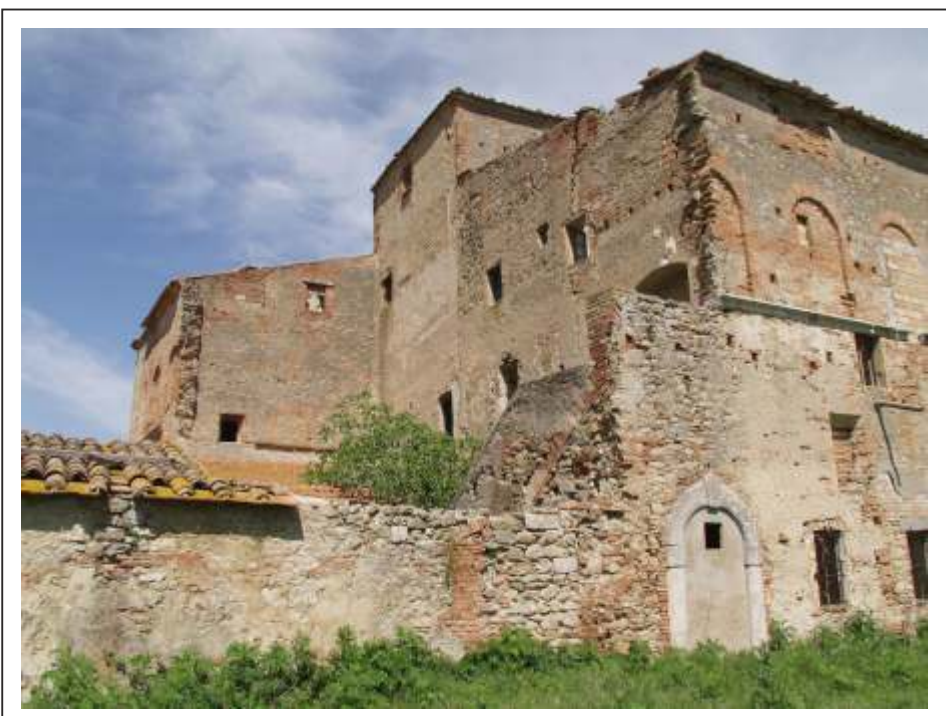
#### ABBILDUNG NR. 041

Blickrichtung schräg von Süd-Osten auf den abgerissenen Trakt des Hauptgebäudes. Sehr schön links und rechts die beiden Abbruchkanten zu sehen. Unten rechts im Erdgeschoss der ehem. Eingang zu den Räumen der Bediensteten.

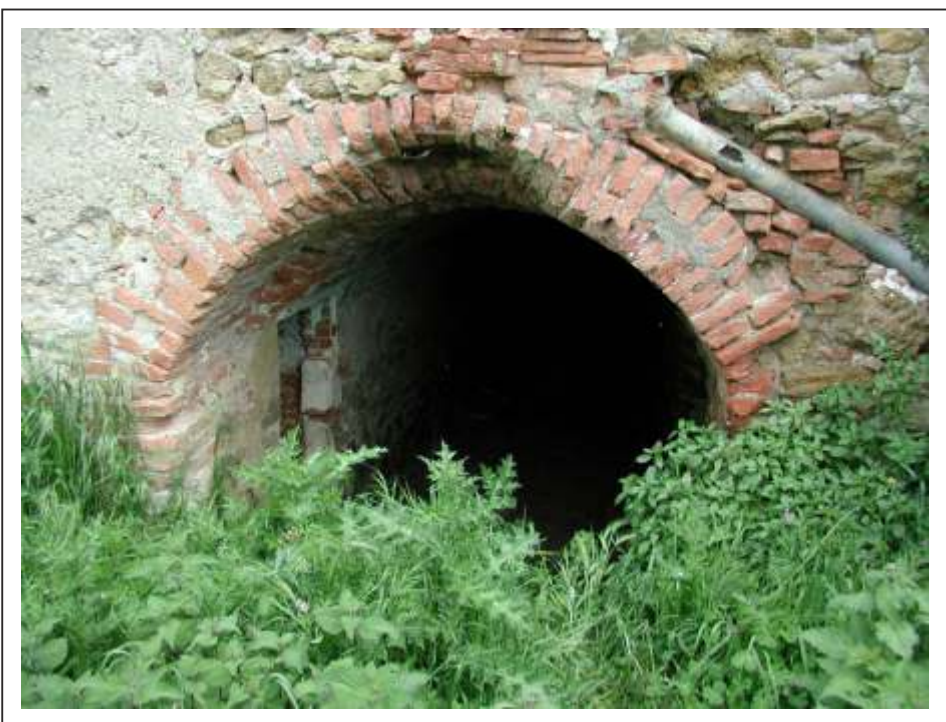
#### ABBILDUNG NR. 047

Der Eingang in Grossaufnahme. Bemerkenswert, dass damals Entwässerungsleitungen so wie auf dem Bild zu erkennen sind, in der Aussenwand geführt wurden. Die Leitung stammt von einem Waschbecken aus dem Kaminzimmer des EG's.

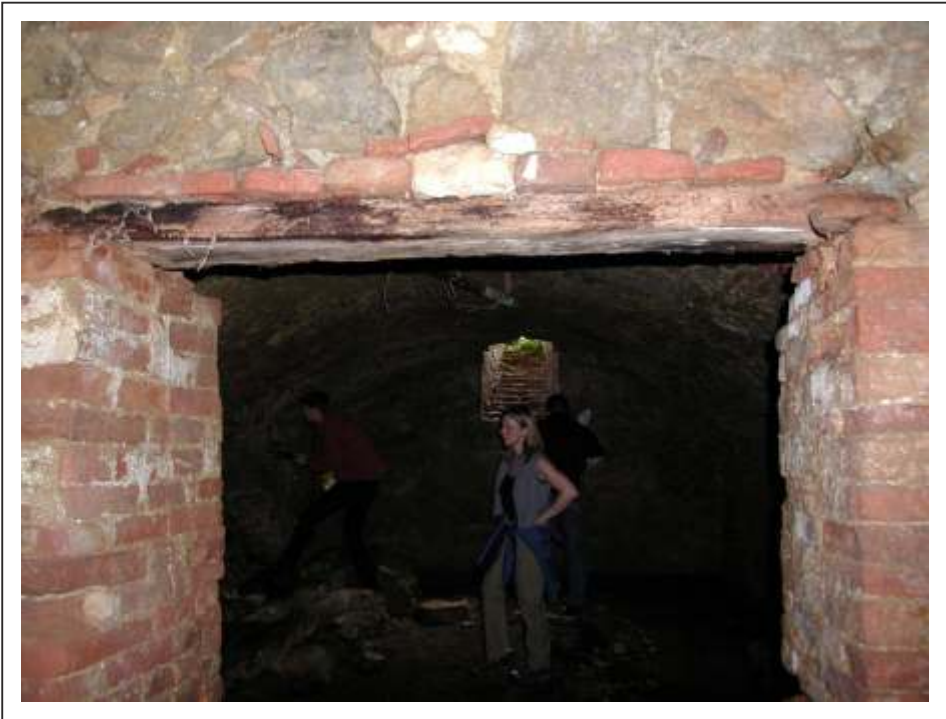
#### ABBILDUNG NR. 053

Frontalblick durch die Maueröffnung in den Keller 3. Die Öffnung ist mit einem Holzstutz gesichert. Im Hintergrund steht Dipl.-Ing. Gabriele Schlemper bei der Betrachtung des Zustandes des Raumes. Weiter hinten die Öffnung aus Abbildung 054.

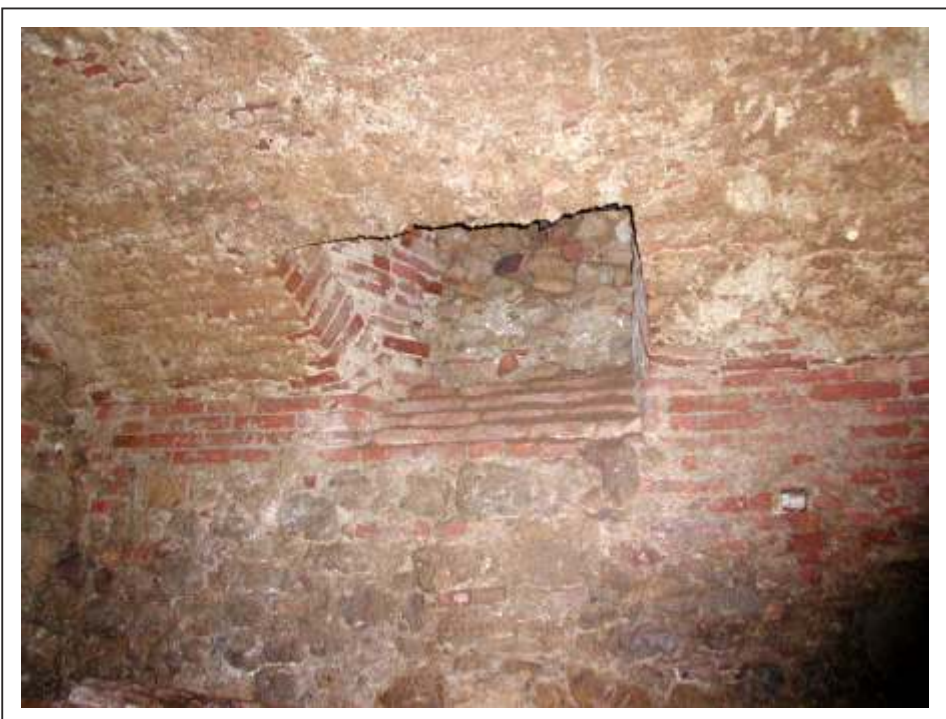
#### ABBILDUNG NR. 055

In diesem Bild wird ein Wanddurchbruch des Raumes von Keller 3 zu Keller 4 deutlich. Wahrscheinlich sollte dieses mal eine Öffnung ergeben oder sie wurde damals als Lüftungsöffnung benutzt, da der Raum 4 über keine Öffnung verfügt.

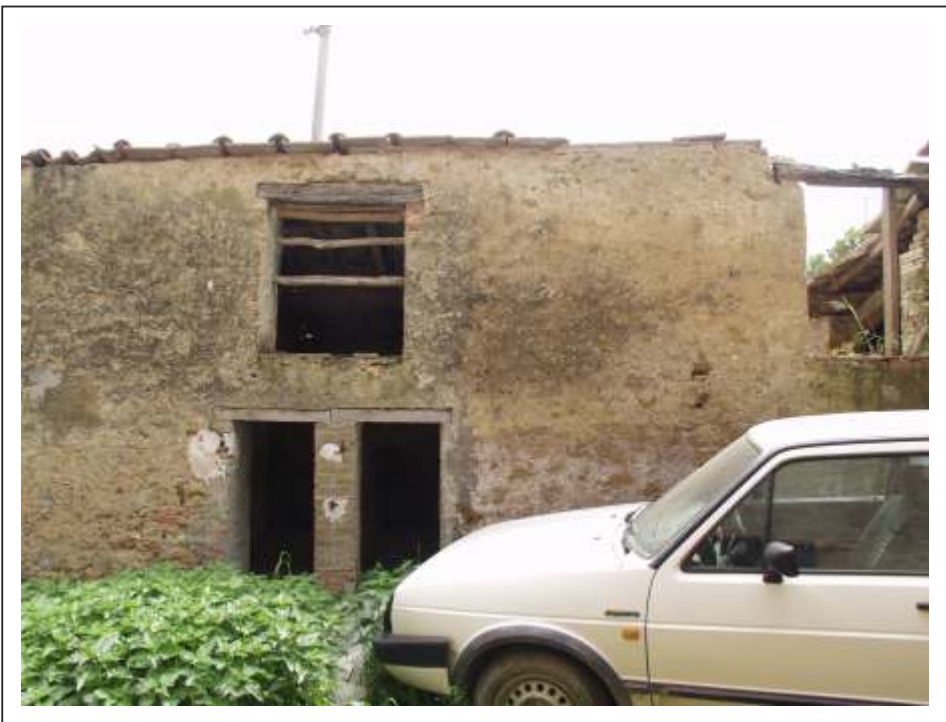
#### ABBILDUNG NR. 060

Frontalansicht der Fassade des Raumes 12 und 13. Im Vordergrund steht ein alter ausgeschrotteter VW Golf, der für Kleinstlebewesen einen Wohnraum bietet. Besonders auffällig sind Holzstürze der Öffnungen, die sich nicht mehr im besten Zustand befinden.

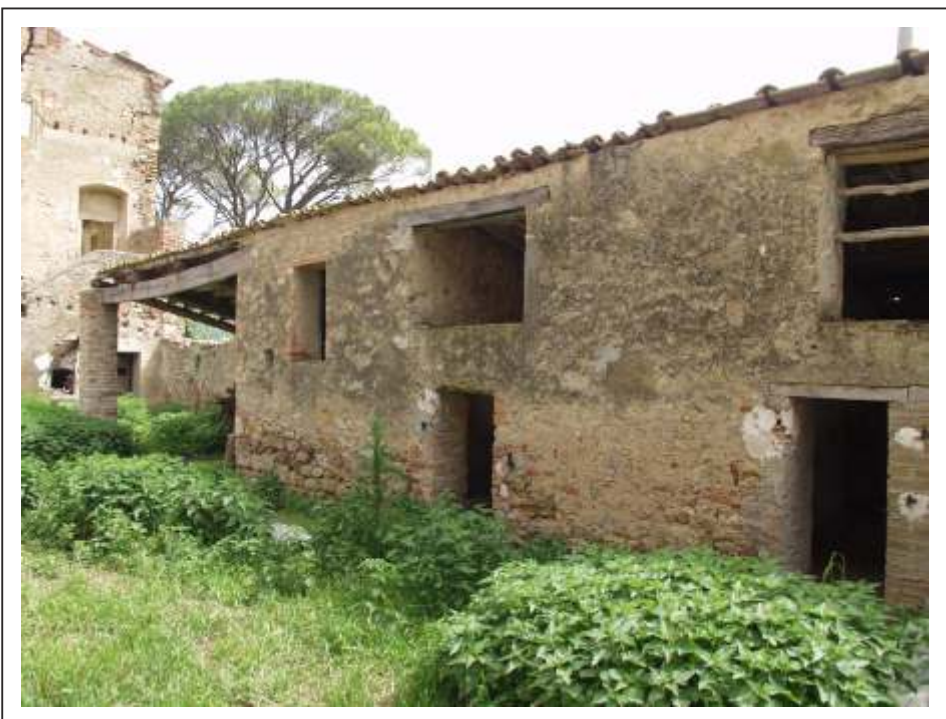
#### ABBILDUNG NR. 061

Aufnahme entlang d. Fassade der Lagerr. 9 bis 11. Man sieht den einzelnen Mauerpfeiler, der als ein Auflager für die Überdachung dient. Die zwei Holzbalken der Überdachung weisen erhebliche Durchbiegungen auf, was auf mangelnde Standsicherheit hinweist.

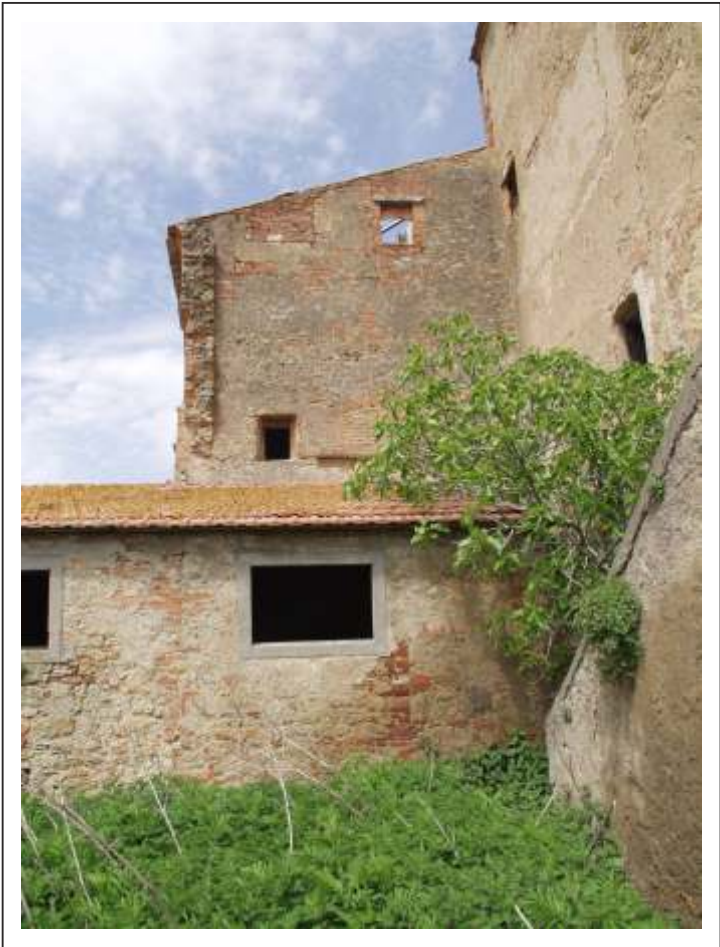
**ABBILDUNG NR. 064**  
 Innenhofbereich :  
**Blick vom Podest 1 Obergeschoss auf Raum 6**

Hier steht der Photograph auf dem Podest des 1. Obergeschosses mit dem Blick auf den Baum, der sich inmitten des Raumes 6 befindet. Da das Dach an dieser Stelle defekt ist, konnte sich der Baum seinen Weg nach draußen bahnen . Der Aufenthalt an diesen Platz war besonders gefährlich, da sich überhalb des Türsturzes ein Wespennest befand.

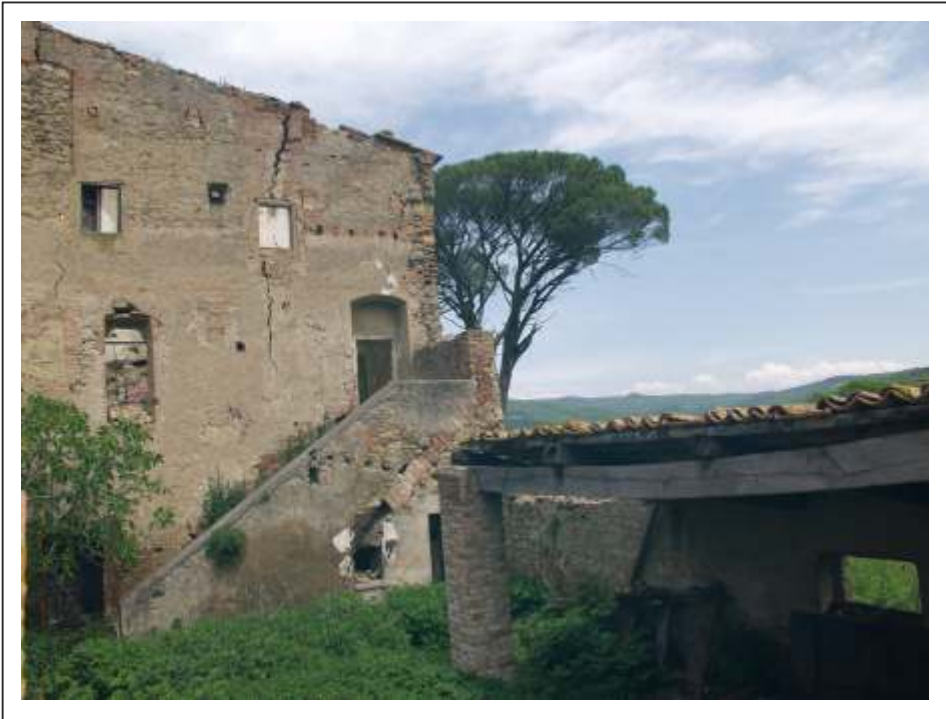
**ABBILDUNG NR. 065**

Links im Hintergrund des Bildes wird die Anordnung der Aussentreppe vom Innenhof zum 1. Obergeschoss sichtbar. Jetzt wird auch die schräge Kaminführung vom EG. zum 1. OG. deutlich. Ausserdem sieht man endlich den wunderschönen Baum.

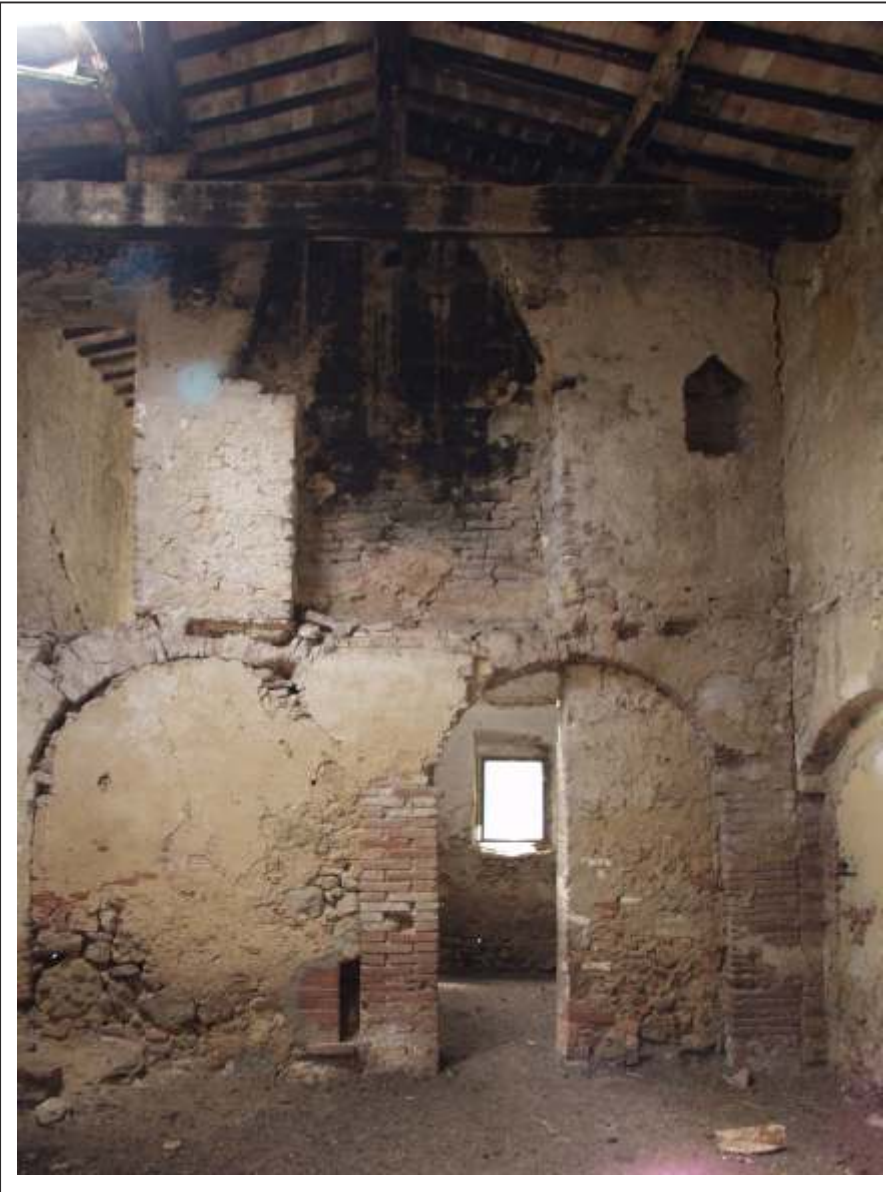
#### ABBILDUNG NR. 071

Bei dieser Abbildung handelt es sich um die südliche Wand des Satteldachgebäudes. In der Erdgeschossebene sind frontal zwei Rundbögenöffnungen zu erkennen, von denen die linke zugemauert ist. Rechts im Bild wird eine große Wandnische sichtbar, die früher eine Verbindung von Raum 9 zu Raum 17 gewährleistet hat. Besonders gut deutlich wird die Satteldachkonstruktion mit ihren Holzpfetten und Sparrenverlegung. Eine weitere Beschreibung des Raumes erfolgt in den weiteren Bildern.

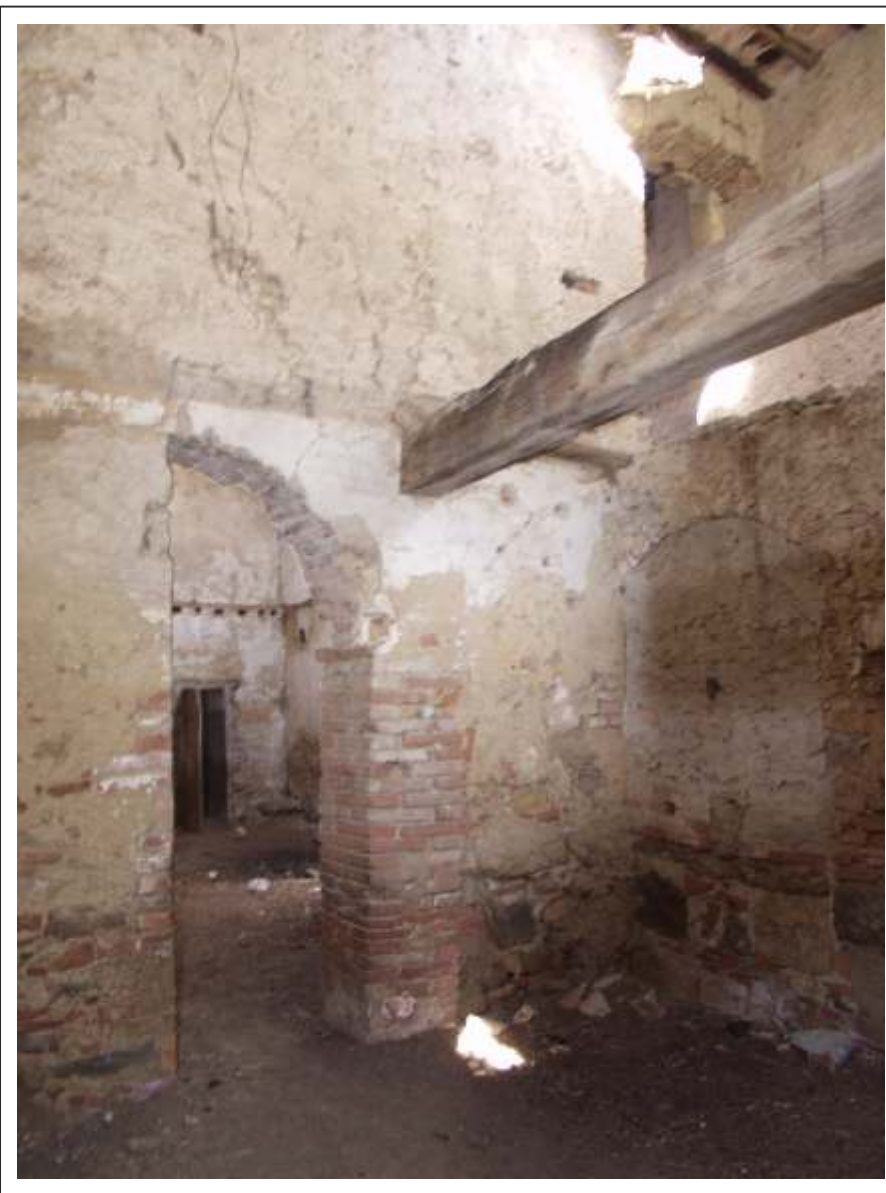
#### ABBILDUNG NR. 072

Hier ist die selbe Wand vom Bild zuvor, jedoch nur aus dem Raum 15 dargestellt. Auffällig erscheint rechts die nur 2.76 m hohe Wand, die den Raum 14 vom Raum 15 abtrennt. Es wird deutlich, dass früher im Raum 14 eine Treppe vorhanden war, die es ermöglichte, das 1. Obergeschoss des Satteldachgebäudes (s. Raum 25) zu erreichen. Diese Theorie wird dadurch gestärkt, dass man rechts oben im Bild eine Türöffnung erkennt, die ebenfalls in der Abbildung 071 deutlich zu erkennen ist.

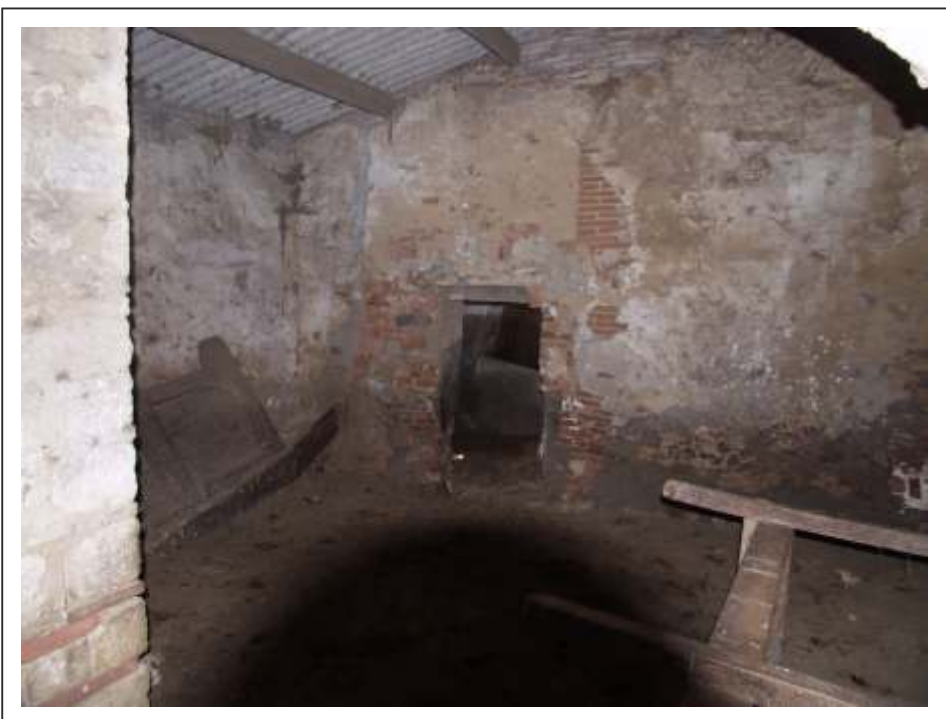
#### ABBILDUNG NR. 075

Eindeutig erkennbar ist die Türöffnung von Raum 18 zu Raum 19. Besonders gut deutlich wird die Wellblecheindeckung, die über der Primärkonstruktion des Pultdaches der Stallungen liegt. Diese Eindeckung muss in d. letzten Jahren erfolgt sein.

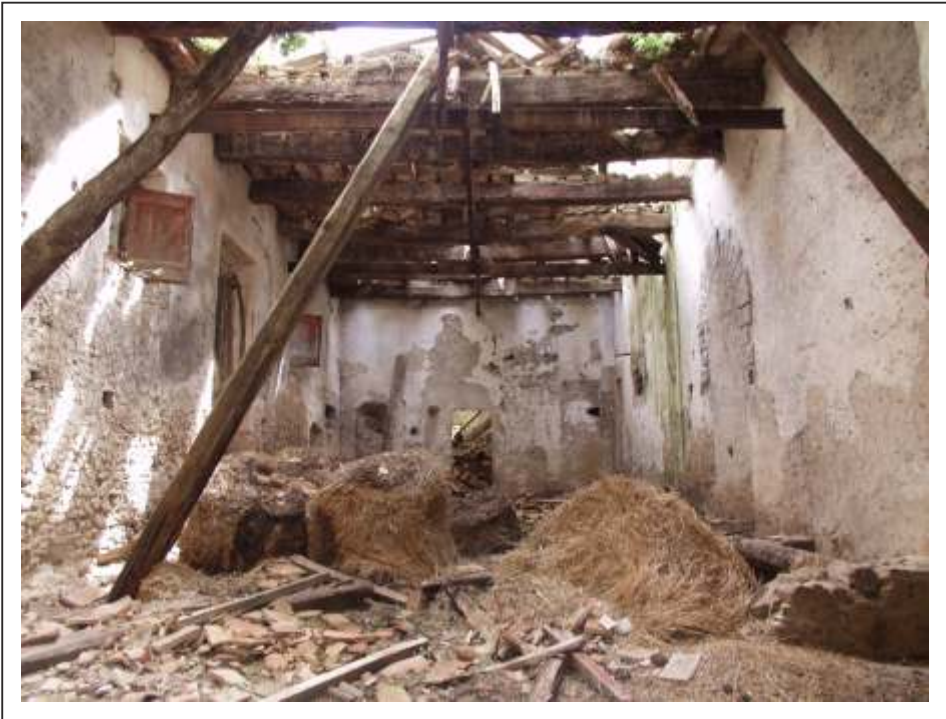
#### ABBILDUNG NR. 079

Blick vom Eingangstor in die ehem. Posthalterei. Der Boden dieses Raumes ist durch eingestürzte Deckenbalken und Dacheindeckungen aus dem Ober- bzw. Dachgeschoss völlig bedeckt. Im Hintergrund ist die Öffnung zum Raum 2 sichtbar.

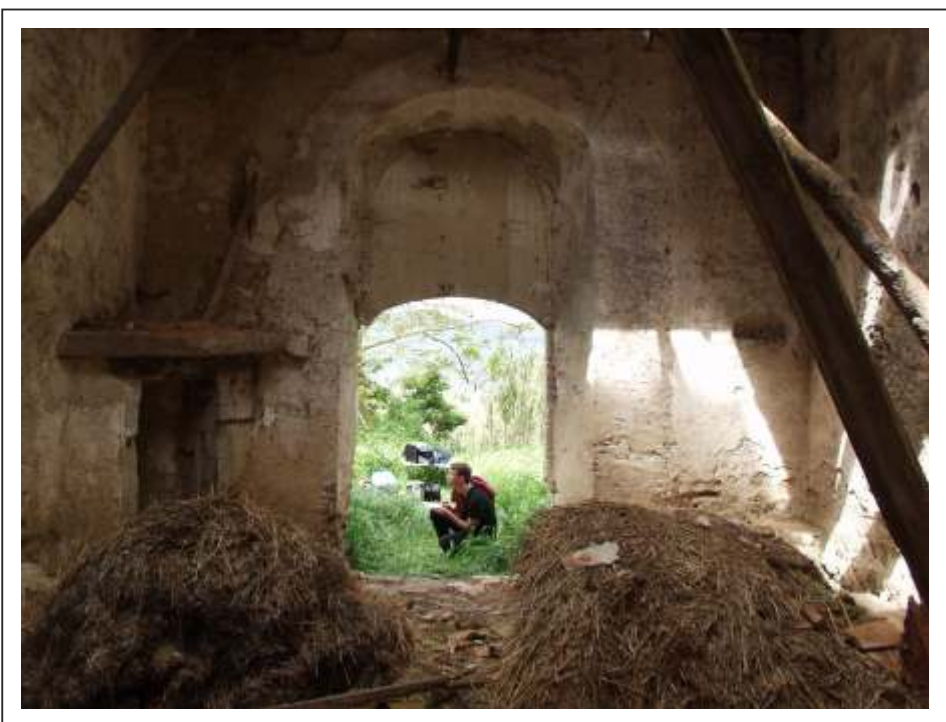
#### ABBILDUNG NR. 080

Zu erkennen ist das Eingangstor der Westseite des Raumes 1 der ehemaligen Posthalterei. Links neben der Tür sieht man die ehem. Olivenpresse. Deutlich werden die unterschiedlichen Waddicken d. Tores und heruntergefallene Balken aus den OG. ssen.

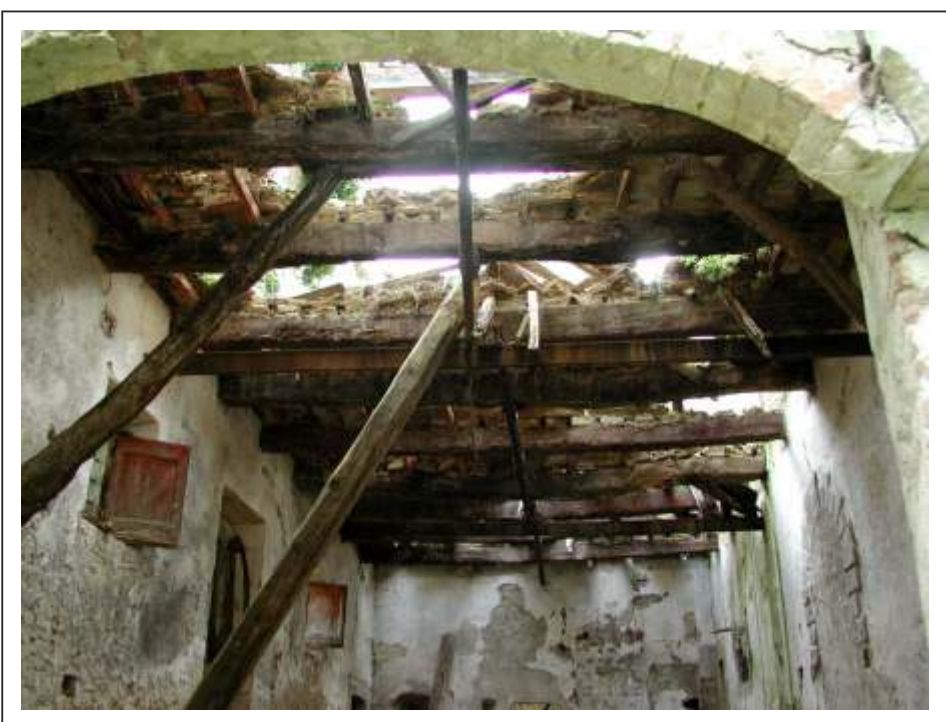
#### ABBILDUNG NR. 081

Fotographiert schräg noch oben durch das Eingangstor mit Blick auf den Deckenspiegel der Halle. Seitlich in den Wänden sind zahlreiche Wandnischen und z.T. ehem. Öffnungen vorhanden, die nachträglich zum Teil vollständig zugemauert wurden.

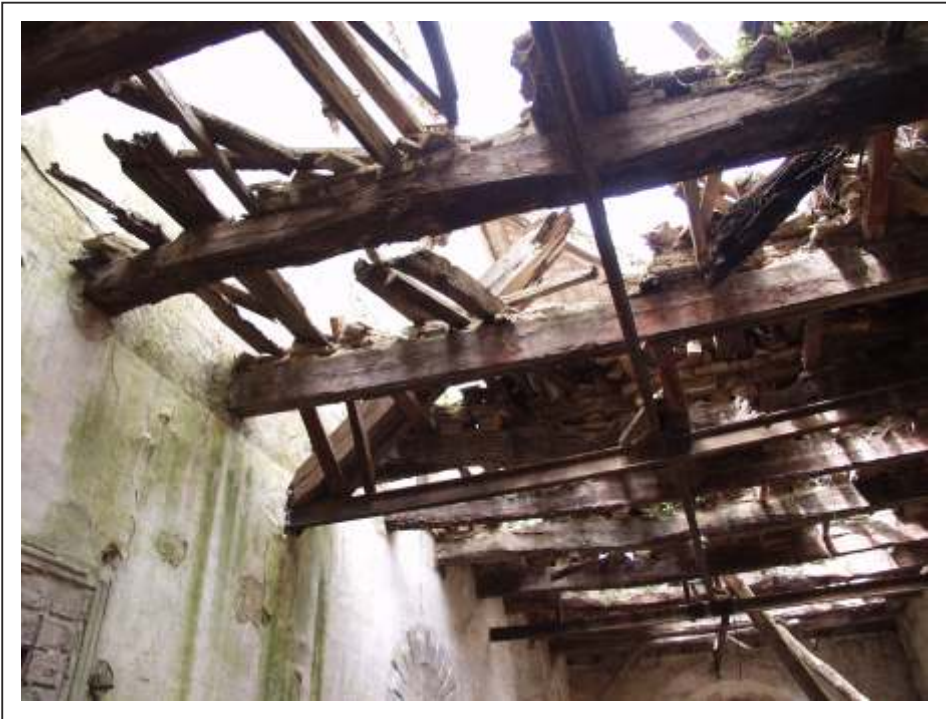
**ABBILDUNG NR. 082**

Der Zustand der Deckenbalken in der Posthalterei wirkt beängstigend. Es sind zwar noch alle Deckenbalken in der Wand verankert, aber es ist nur eine Frage der Zeit, wann diese einstürzen, da die Holzbalken ungeschützt jeder Witterung ausgesetzt sind.

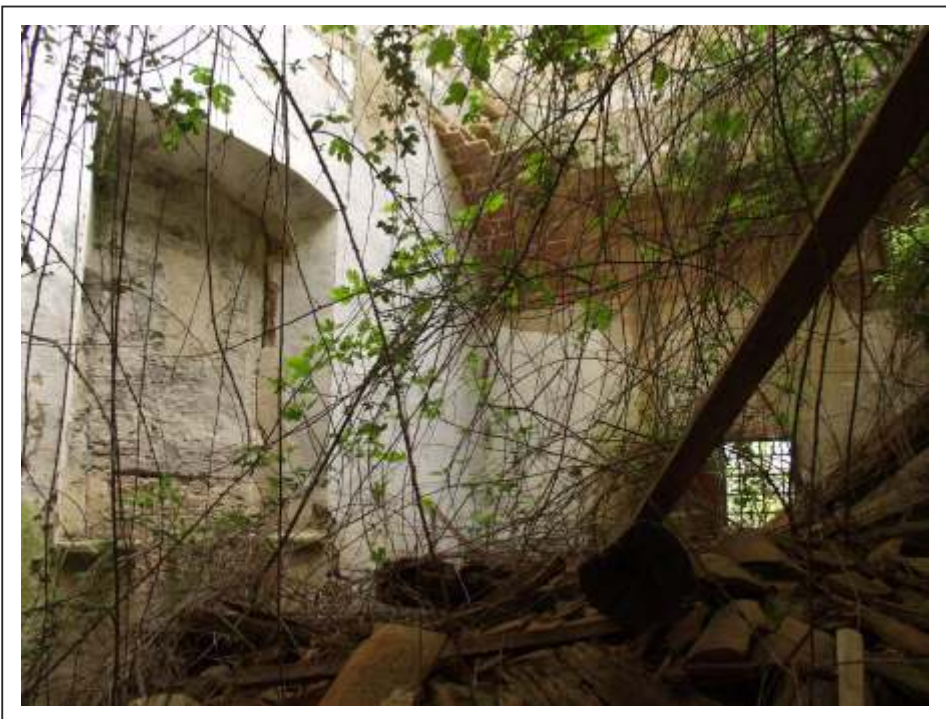
**ABBILDUNG NR. 083**

Hier finden wir uns im Raum 2 hinter der Posthalterei. Links im Bild wird eine Wandnische sichtbar, die früher als Fenster ausgebildet war. Gut zu erkennen noch der letzte Rest einer eingestürzten Gewölbedecke (über kleinem Fenster), die sich dort befand .

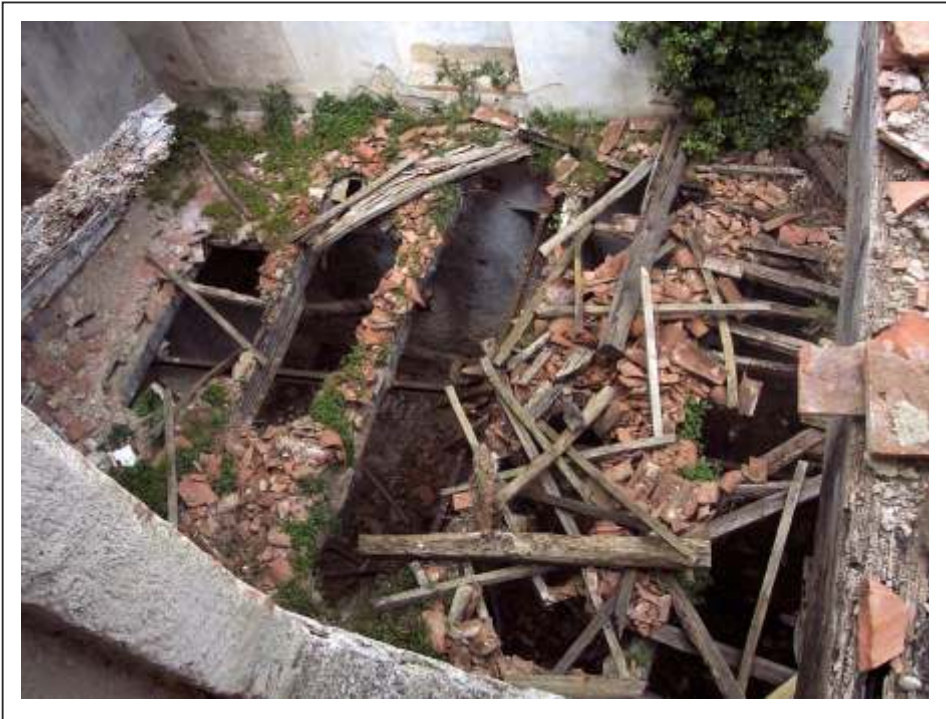
**ABBILDUNG NR. 085**  
 Ehemalige Posthaltere: **Blick Balkendecke. 1.OG**

Das Foto wurde aus dem Treppenhaus des 2. Obergeschosses aufgenommen mit Blick auf die Balkendecke des 1. OG. sichtbar wird, dass die Standsicherheit der Decke nicht mehr gewährleistet ist. Rechts im Bild ist ein Deckenbalken des 2. OG. zu sehen.

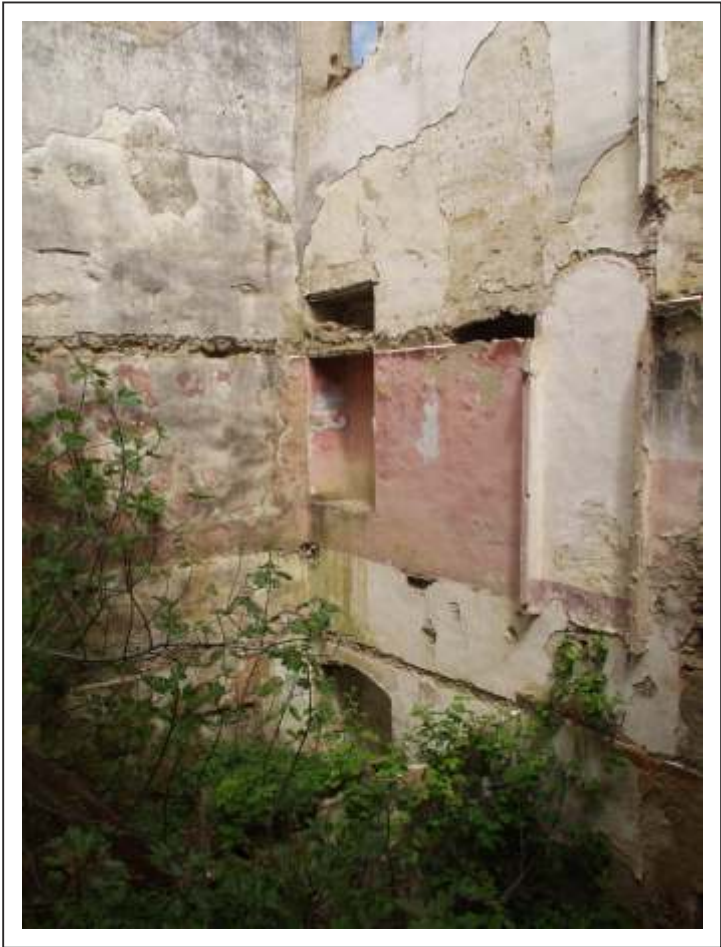
**ABBILDUNG NR. 101**

1. Obergeschoss :  
Innenansicht des Raumes 30, Fortsetzung

Blickrichtung in den selben Raum wie im Bild zuvor. In der Ecke befindet sich eine zugemauerte Öffnung, die damals eine Verbindung zur Posthalterei sicherstellte. Über ihr wiederum eine Wandöffn., die auch im 2. OG. ein Durchgang zum Raum 34 ermöglichte. Auffällig erscheint ein grösserer Baum, der dort in der Zeit gewachsen ist.

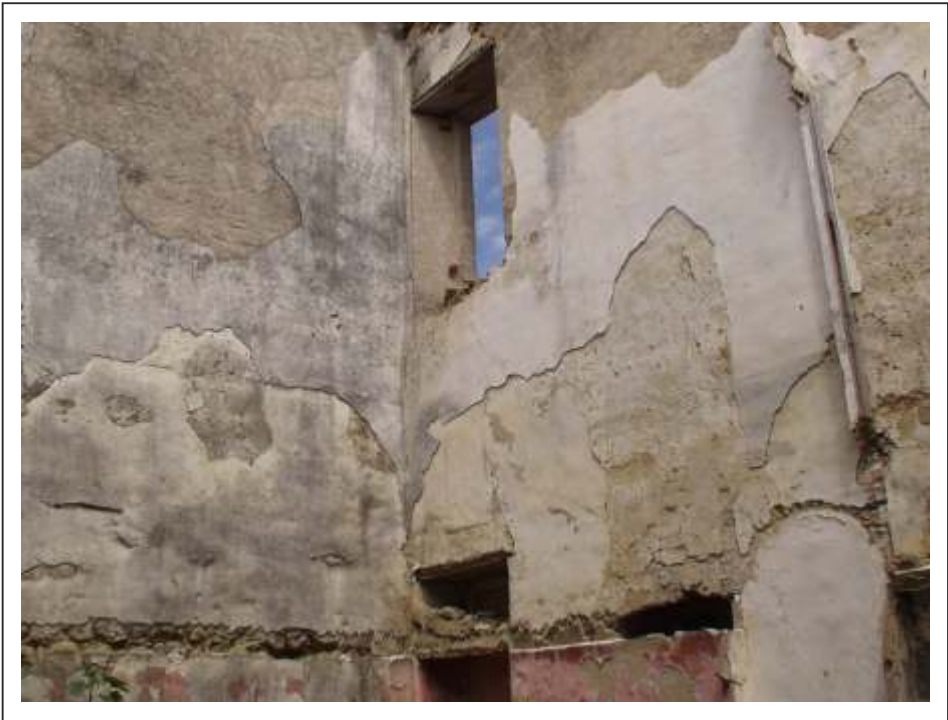
**ABBILDUNG NR. 102**

2. Obergeschoss :  
Innenansicht Raum 36

Zu erkennen ist der Raum 36 des 2. Obergeschosses. Er befindet sich über dem Raum 30 des Bildes zuvor. Die Öffnung oben ermöglicht den einzigen Zugang in diesen Raum durch den grossen Raum 34 im 2. Obergeschoss.

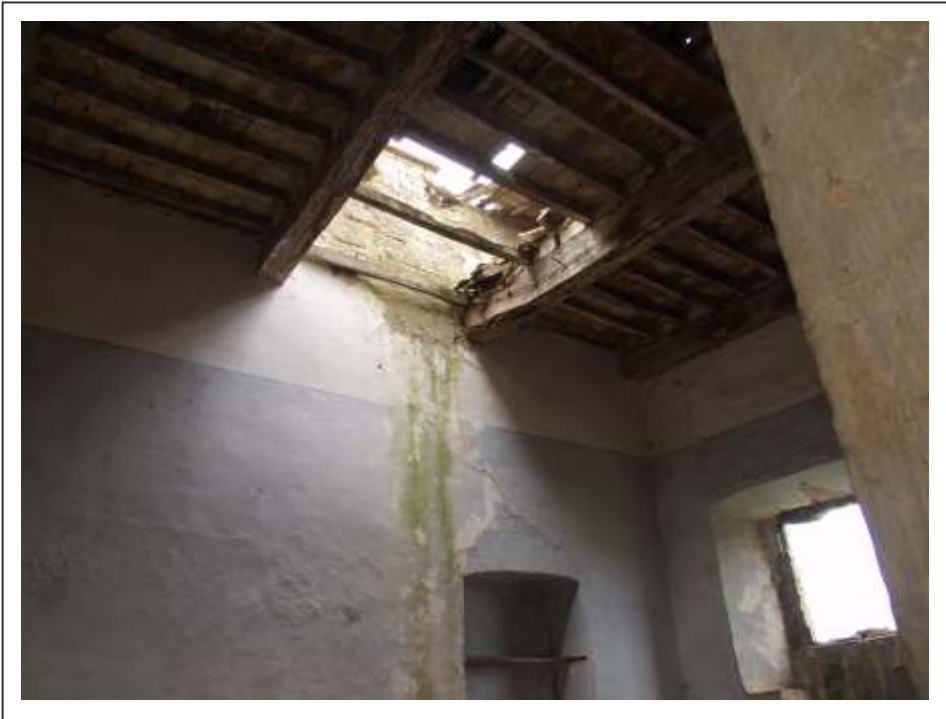
**ABBILDUNG NR. 103**  
 1. Obergeschoss  
 Raum 26 über Zi. 22 des EG.

Ansicht aus der Türöffnung in Raum 26 des 1. Obergeschosses. Rechts im Bild ist ein Fenster der Westfassade zu sehen. Die Decke ist im 2. Innenfeld auf der Breite von 4 Nebenträger eingestürzt. Unterhalb dieser Öffnung ist eine Wandnische zu erkennen.

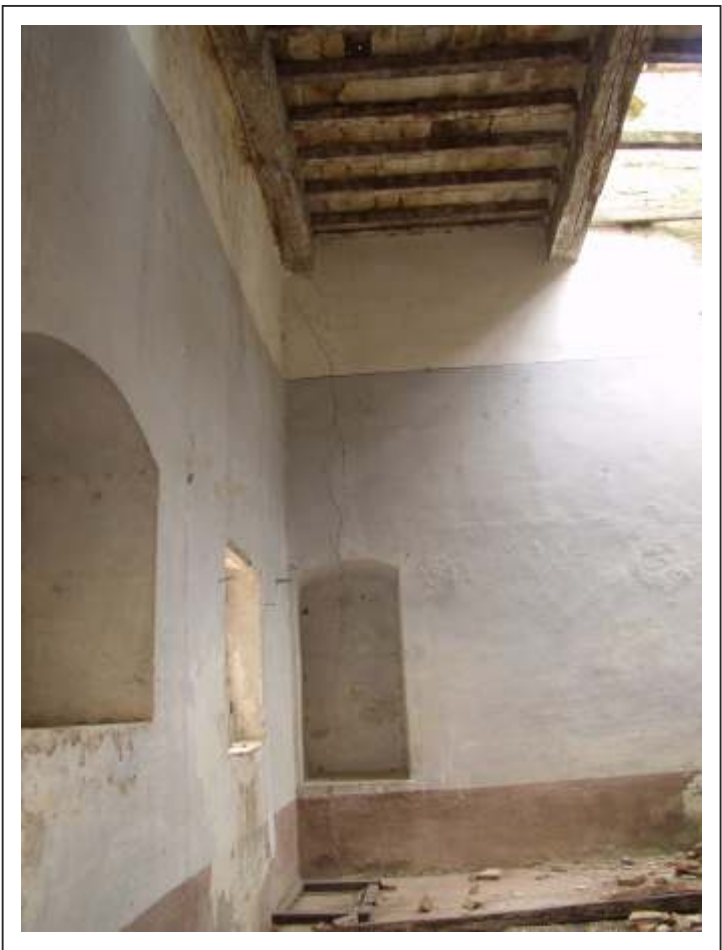
**ABBILDUNG NR. 104**  
 1. Obergeschoss :  
 Fortsetzung von Raum 26 ( Bild zuvor )

Die Fensteröffnung öffnet den Blick über das Pultdach der hinteren Stallung ( Raum 7 ) in den Innenhof. Beide Wandnischen waren frühere Fensteröffnungen, links die wieder in den Hof, die Wandnische frontal bot damals eine Sicht nach Süden hin. Weshab diese früheren Fenster zugemauert wurden, weiss keiner so recht.

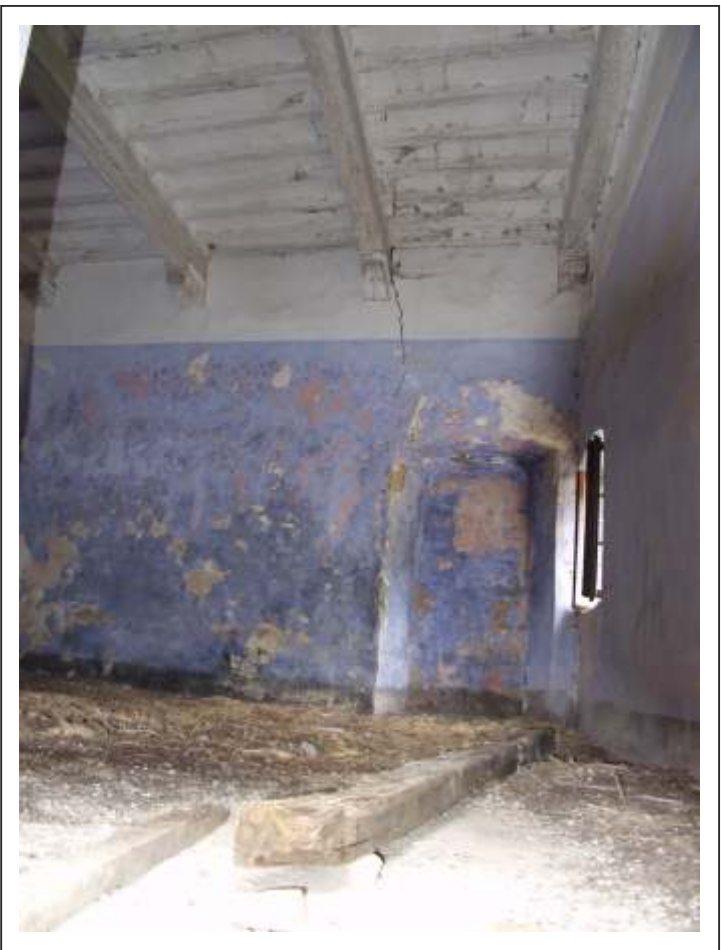
**ABBILDUNG NR. 105**  
 1. Obergeschoss :  
 Raum 31 Turmzimmer, sog. Blauer Raum

Hier handelt es sich um das Turmzimmer im 1. Obergeschoss. Es wird aufgrund der blauen Farbe des Putzes von den Studenten das sog. Blaue Zimmer genannt. Diese Aufnahme ist aus der Türöffnung fotografiert worden. Gegenüber eine Nische, eine frühere Verbindung zum Raum 30. Rechts die Öffnung mit Aussicht auf den Innenhof.
