# VILLA LA ROCCA

## DOKUMENTATION

## ERFASSUNG UND ERTÜCHTIGUNG VON TRAGWERKEN

**MD**  
**VOLTERRA WORKSHOP - DIGITALE BAUAUFNAHME UND ENTWERFEN**

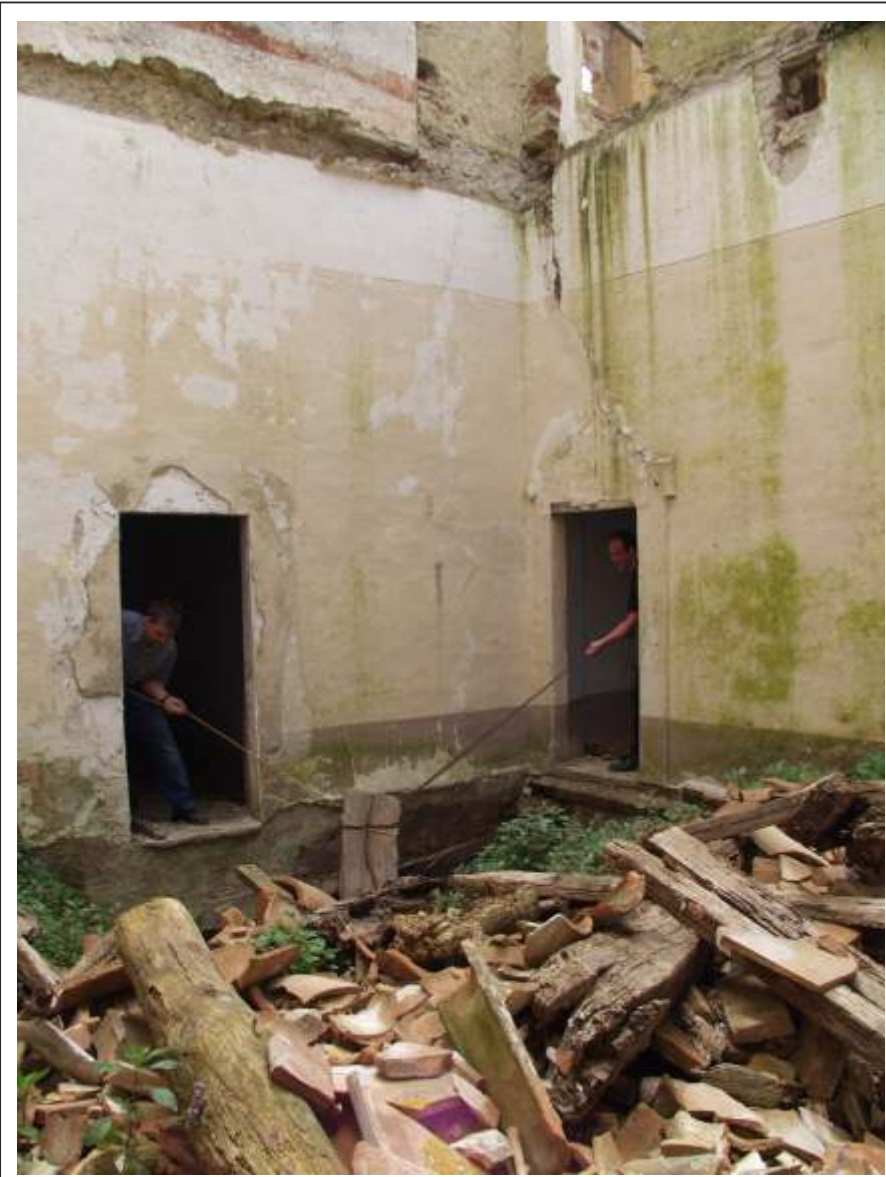
#### ABBILDUNG NR. 106

Bei dieser Abbildung handelt es sich um des Raum 27 im 1. Obergeschoss. Links ist ist Öffnung zum Turm ( sog. Blaues Zimmer R. 31 ) zu sehen, rechts der Eingang zum Raum 26. Auffällig erscheint, das die Decke über dem Kaminzimmer nur im vorderen Drittel zur Richtung des Turmes eingestürzt ist. Dipl.-Ing. M. Wirths und Oliver Herrmann lassen gerade einen losen und gefährlich liegenden Deckenbalken aus dem 1. Obergeschoss mit Seilen und Muskelkraft in das Kaminzimmer (EG) herab.

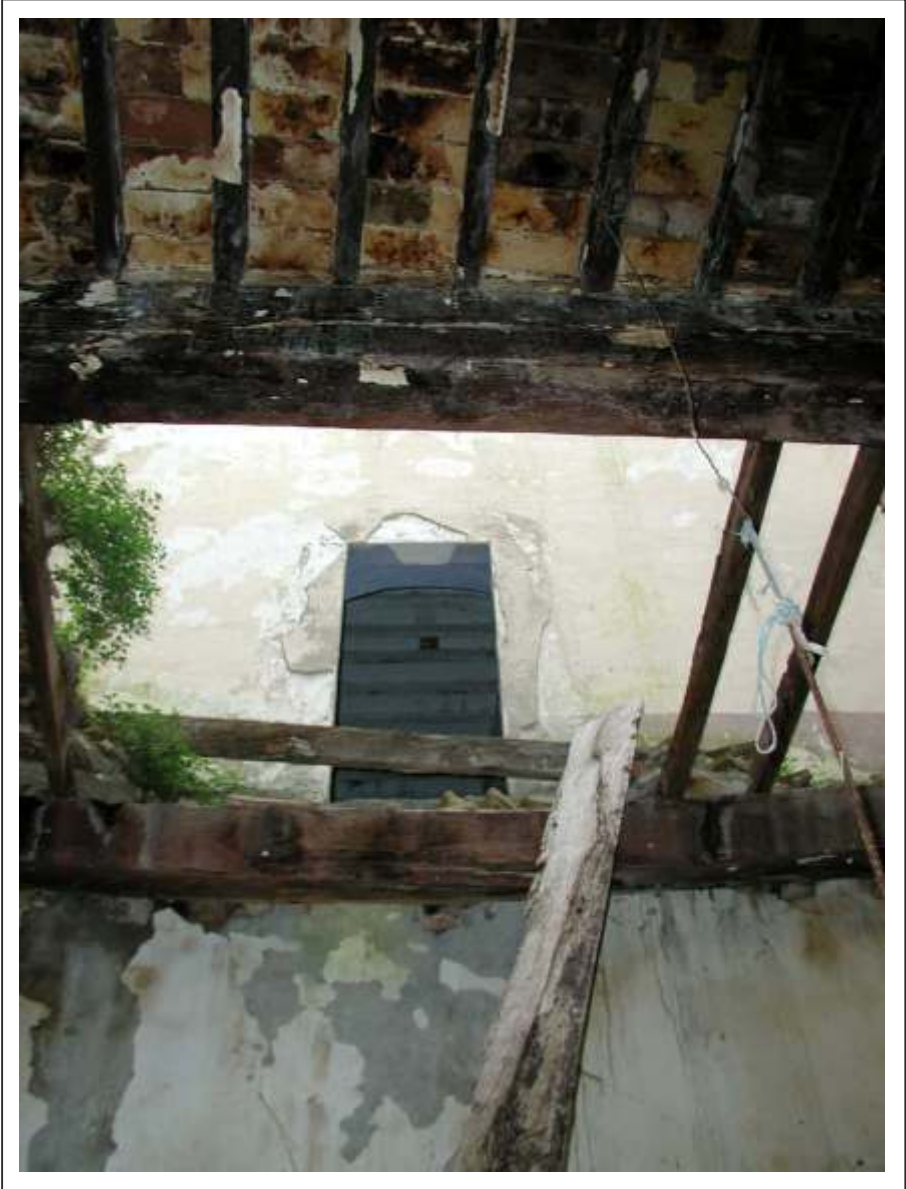
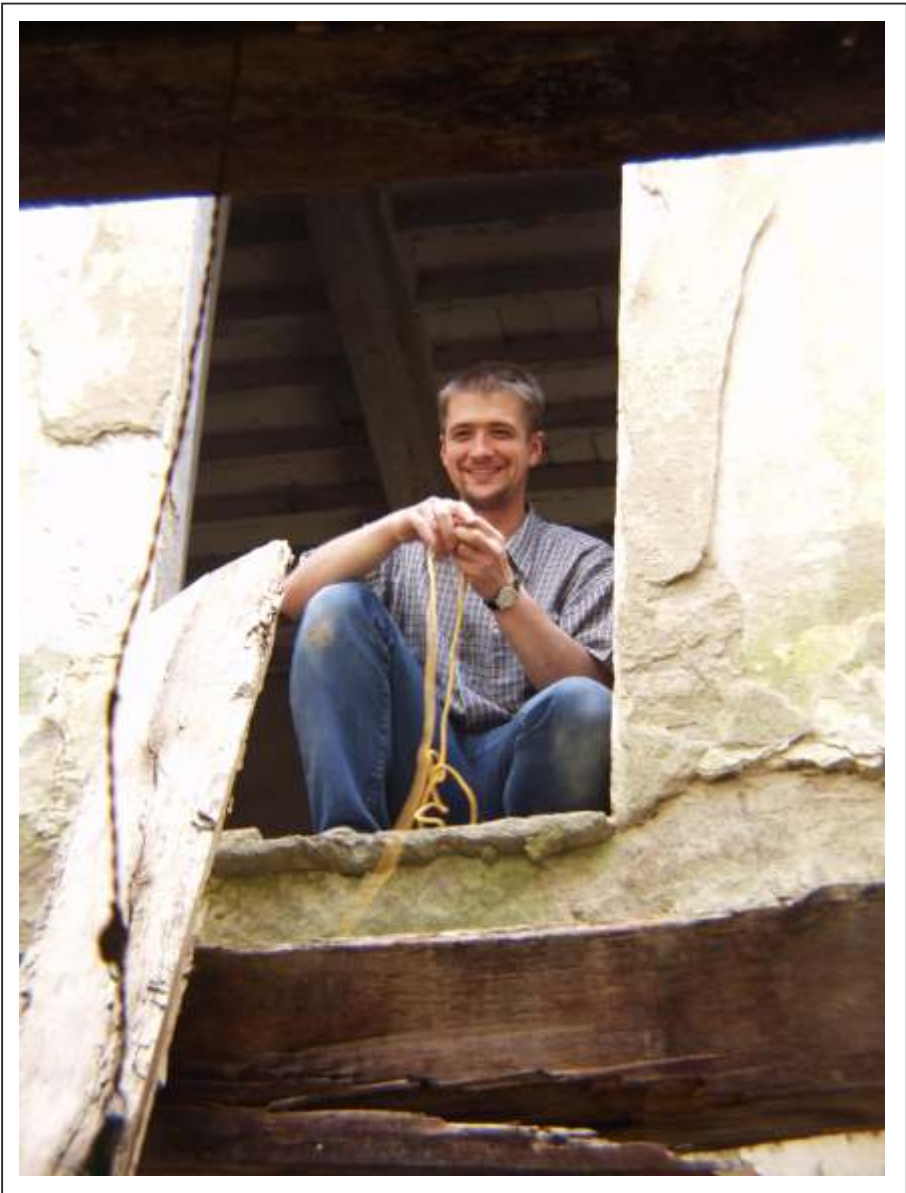
1. Obergeschoss :  
Öffnung z. Turm (Raum 31)

Blick aus dem Erdgeschoss-  
raum 23 (Kaminraum) durch  
die im vorderen Drittel ein-  
gestürzte Deckenöffnung auf  
das sog. Blaue Zimmer (Turm-  
raum) im 1. Obergeschoss. Im  
äusseren Randbalken des  
Endfeldes erkennt man unter  
der Öffnung einen grossen  
Riss, der in der Abbildung 109  
des unteren Bildes noch  
besser zu erkennen ist. Hier  
wird die Spannrichtung und  
Anordnung der Primär- und  
Sekundärkonstruktion deut-  
lich, die sich genau um 90  
Grad in den Turmräumen des  
1-2. OG. und im DG. ändert.

Detailansicht der oben im Bild  
beschriebenen Öffnung. Zu  
sehen ist Herr Dipl.-Ing.  
Architekt Mathias Wirths in der  
Türöffnung zum Turmzimmer  
Raum 31 des 1. Oberge-  
schosses. (Blaues Zimmer).  
Hier wird der Bruch des  
Deckenrandbalkens deutlich,  
der sich in einem bedrohlichen  
Zustand befindet. Es kann  
nicht mehr lang dauern, dass  
der Balken ganz bricht und auf  
den Boden des Erdge-  
schosses fällt. Die Spann-  
richtung der Hauptträger des  
Turmes sind Ost-West orien-  
tiert.

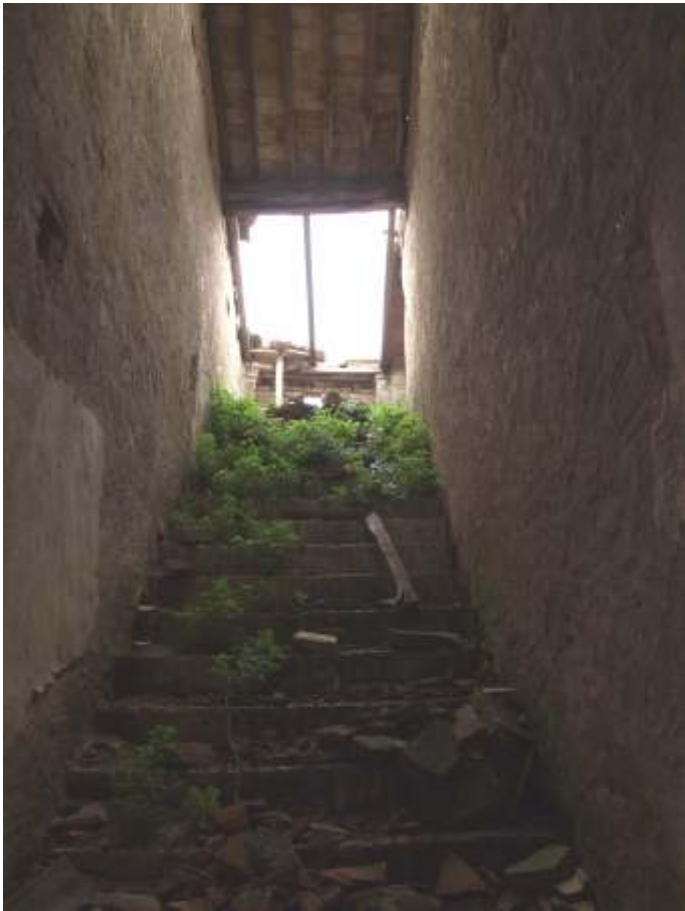
ABBILDUNG NR. 110

1. Obergeschoss :  
Treppe vom 1. OG. zum 2 Obergeschoss.

Hierbei handelt es sich um die Treppe vom 1. Obergeschoss zum 2. Obergeschoss. Diese Treppe ist im Gegensatz zur Treppe ein Geschoss tiefer aufgrund ihrer witterungsbedingten Aussetzung nicht mehr in einem so guten Zustand wie man unschwer in dieser Abbildung erkennt. Kleinwüchsiges Gewächs wächst bereits auf den Stufen.

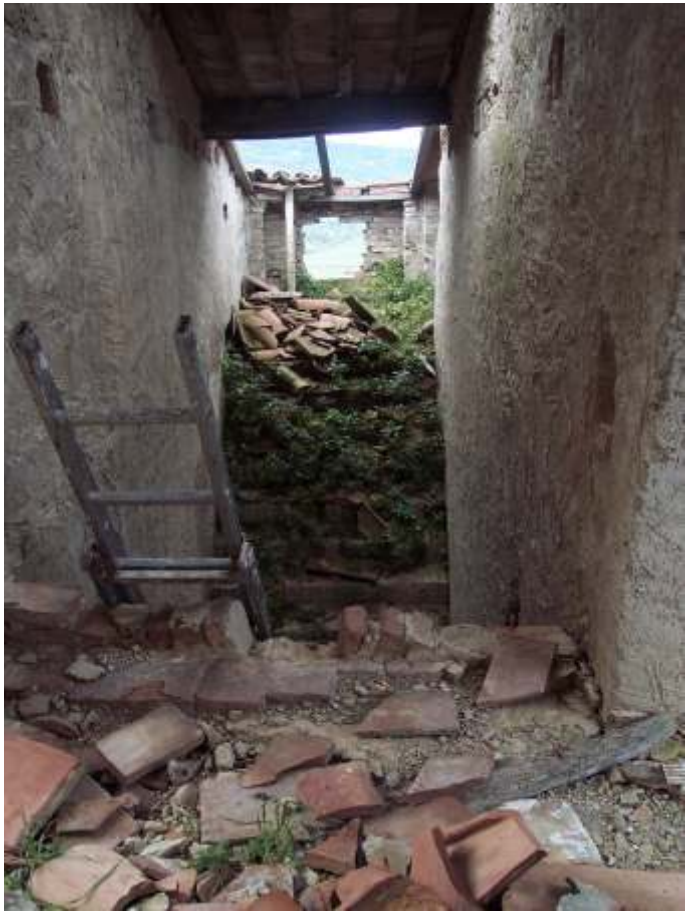
ABBILDUNG NR. 111

2 Obergeschoss :  
Treppe vom 1 OG. zum 2 OG. / Podest

Blick vom 2. Obergeschoss auf das Treppenloch der Treppe vom 1. Zum 2 OG. Rechts ist der Zutritt zum Raum 34, links der zum Raum 33 jeweils durch eine Öffnung gewährleistet. Im Hintergrund erkennt man eine gebrochene Öffnung in der Westwand des Treppenhauses, die man unschwer in der Fassade von aussen wiedererkennen kann.

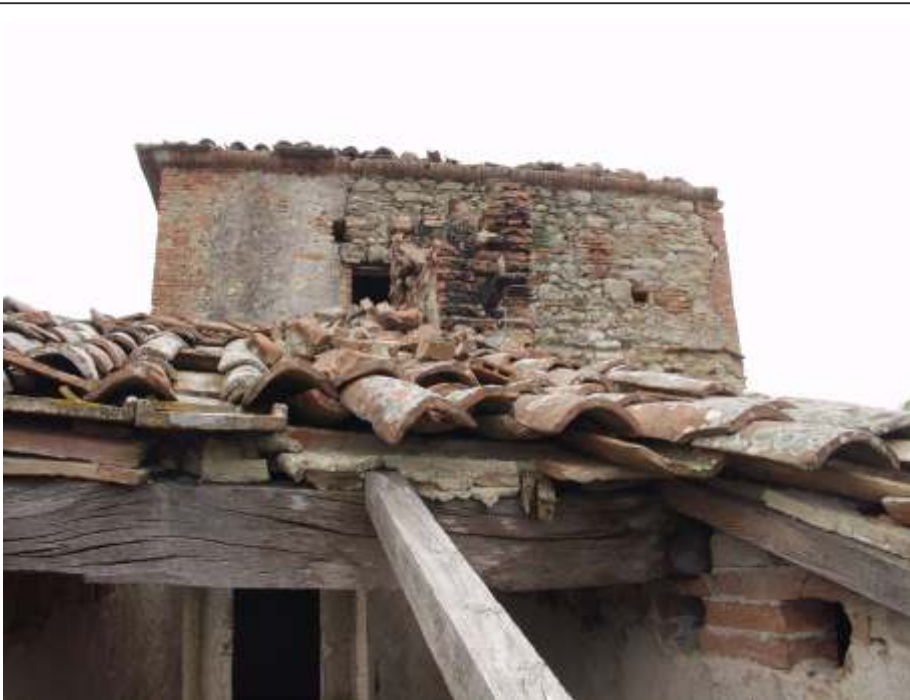
ABBILDUNG NR. 112

2. Obergeschoss :  
Öffnung im Dach v. Westen

Im Vordergrund die Öffnung im Dach des Treppenhauses auf der Westfassade, die zuvor in der Abbildung 111 beschrieben wurde. Eindeckung des Daches in Mönchs- und Nonnendeckung. Im Hintergrund der markante Turm mit dem Kamin erkennbar.

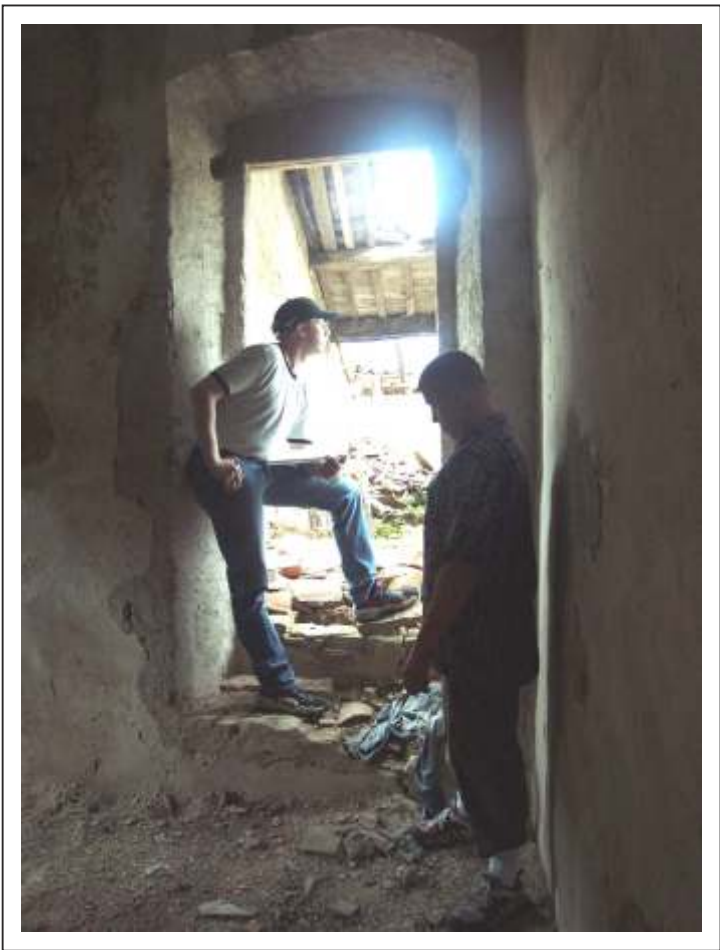
**ABBILDUNG NR. 113**

2 Obergeschoss :  
**Innenansicht Turm Raum 37 im Hauptgebäude**

Student Jürgen Nolte und Andreas Keune befinden sich in der Türöffnung des Turmraumes des 2. Obergeschosses. Im Hintergrund ist das Treppenhaus mit der gebrochenen Fensteröffnung zu sehen. Deutlich wird der Höhenunterschied vom Boden des Treppenhausens zu dem des Turmes, der mit 2 Treppenstufen überbrückt werden muss.

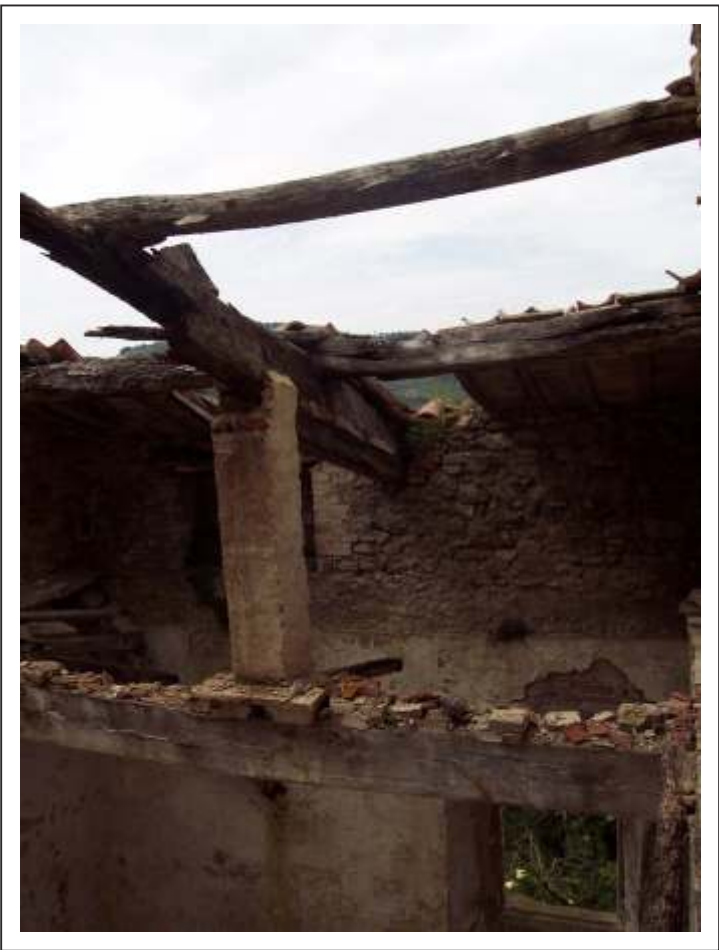
**ABBILDUNG NR. 114**

2. Obergeschoss :  
**Dachkonstruktion /Innenansicht d. Raumes 33**

Blickrichtung auf die Balkenkonstruktion des Raumes 33 des 2. Obergeschosses. Auffällig erscheint die Anordnung einer gemauerten und verputzten Stütze, die die Primärkonstruktion des Daches an dieser Stelle unterfängt. Die Sekundärträger weisen deutliche Durchbiegungen auf, die keine ausreichende Tragfunktion mehr bieten.

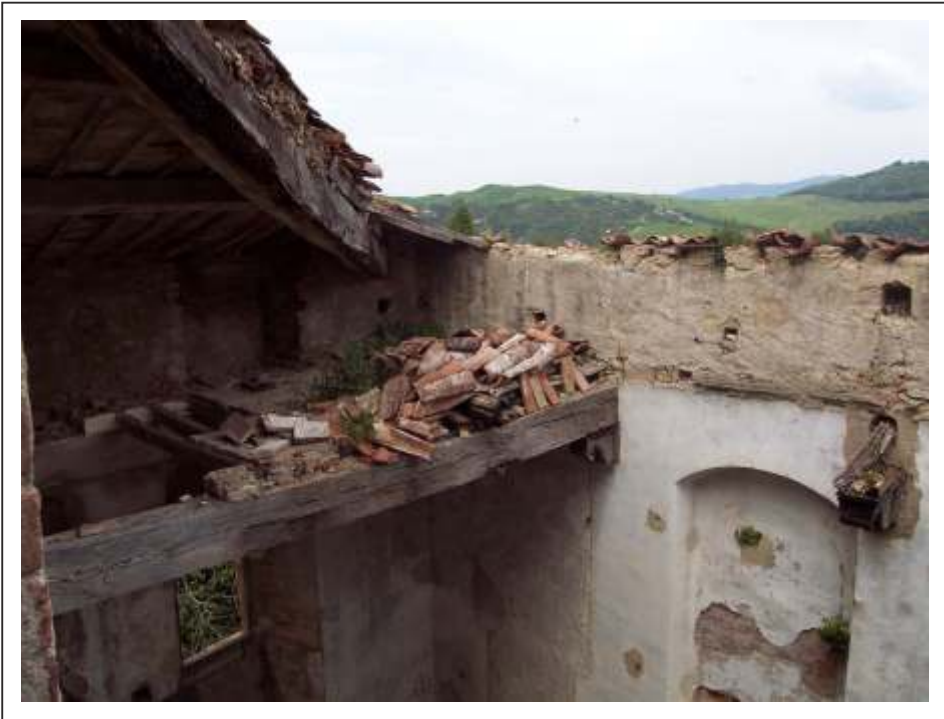
#### ABBILDUNG NR. 116

Blickrichtung auf die Nord-West - Ecke des Dachbereiches. Deutlich wird die Anordnung der Deckenbalken und die "Drempelhöhe" des Daches an der Nordseite. Rechts sind wieder die Wandnischen der ehem. Fenster des 1. OG's sichtbar.

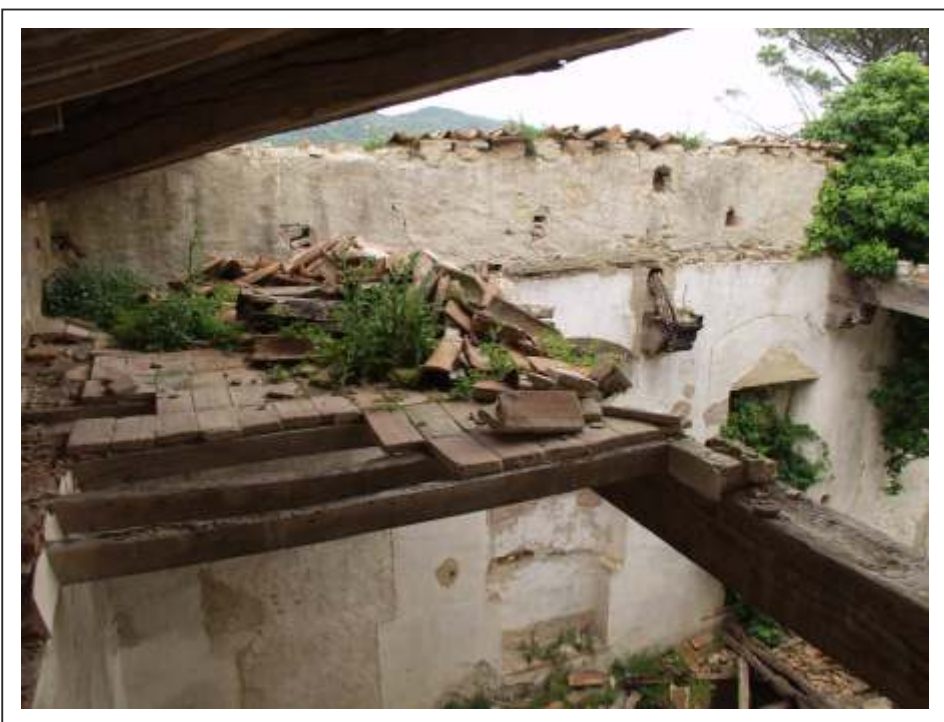
#### ABBILDUNG NR. 117

Die Spannrichtung d. Primärkonstrukt. der Deckenbalken aus Holz ist Nord-Süd ausgerichtet, die der Sekundärträger (ebenfalls aus Holz) Ost-West. Auf der Sekundärkonstruktion liegen ca. 10x20x4 cm dicke Tonziegel, die den Abschluss bilden.

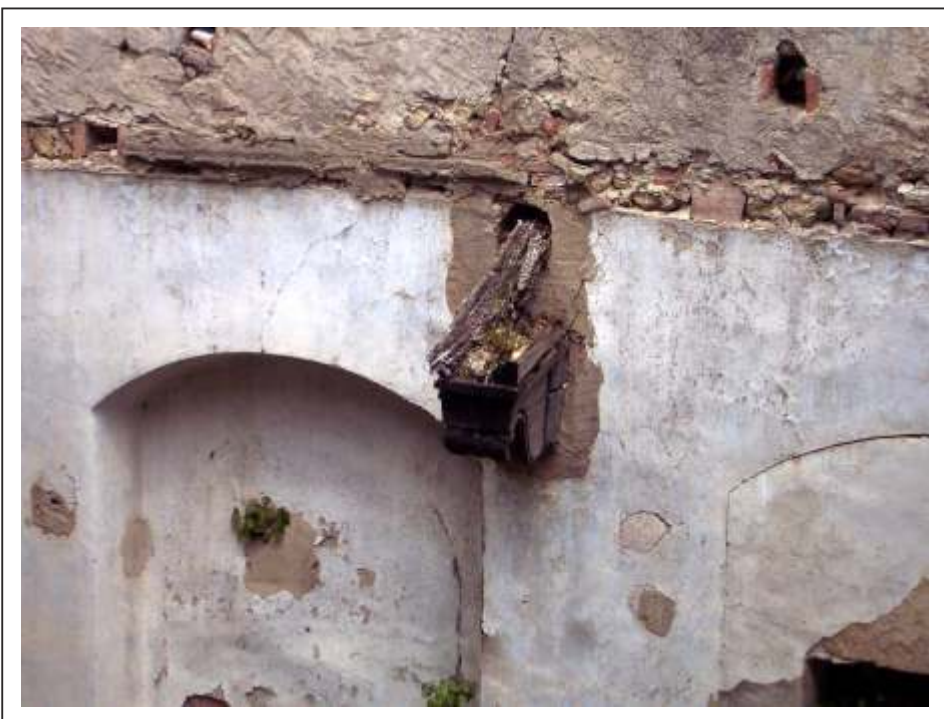
#### ABBILDUNG NR. 118

Hier erkennt man ganz deutlich die Ausbildung der Deckenkonsolen, die als Auflager der Deckenbalken dienen. Diese weisen teilweise erhebliche Risse auf, die ein gesichertes Tragvermögen und somit die Funktion in Frage stellt.

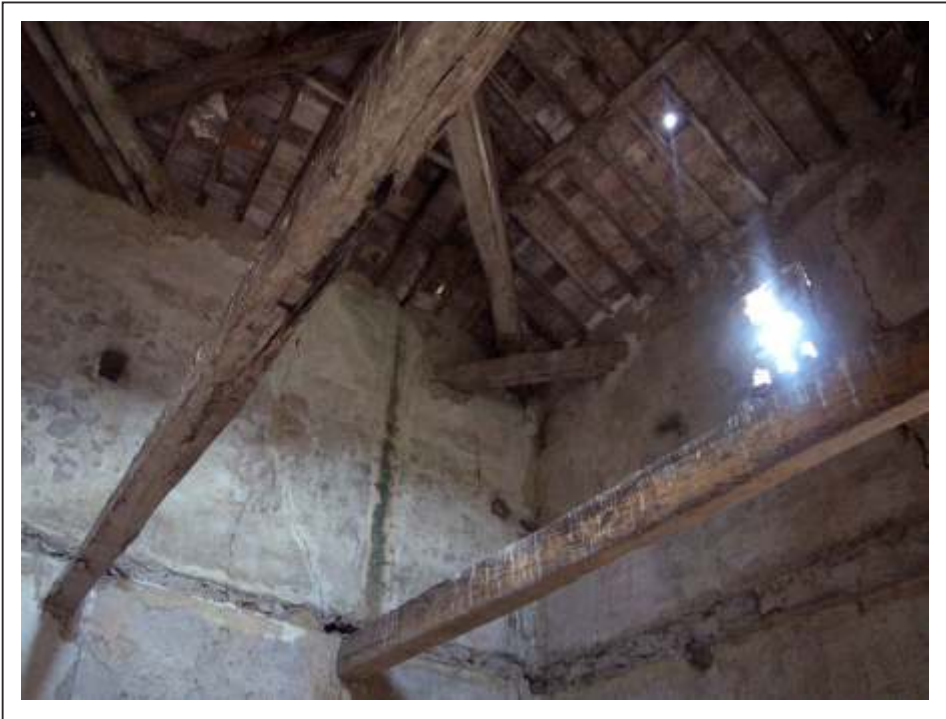
**ABBILDUNG NR. 119**

Bei dieser Abbildung schaut man direkt unter die Konstruktion des Turmdaches. Es ist eine aufwändige Zimmermannskonstruktion zu erkennen, die in weiteren Zeichnungen eingehend behandelt werden. Es ist schon eine kleine Öffnung in der Dachspitze zu erkennen. So ist es nur noch eine Frage der Zeit, wann dieses Dach einstürzt.
